LE FACTEUR HUMAIN AU TRAVERS DU REX

Actions engagées suite au déraillement du 23-02-2009
sur la ligne T3 de Lyon

Alain Quéré, François Cruz
KEOLIS-LYON

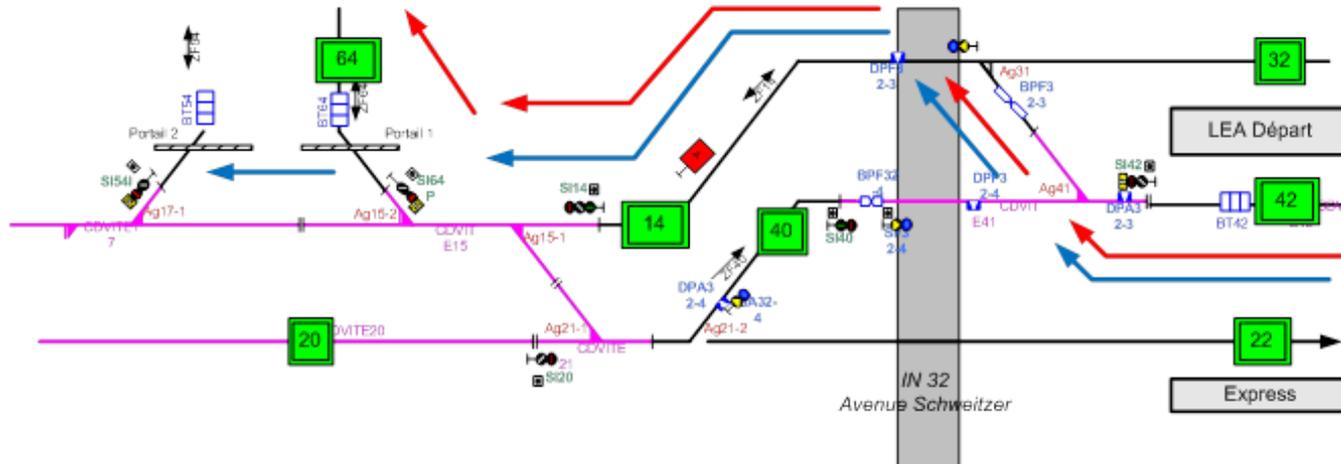
📍 Topologie de la zone

- Le conducteur fait une commande dépôt (bouton droit) au lieu d'une commande ligne (bouton milieu)
- Le conducteur ne prend pas en compte l'indicateur « CDM » au niveau du quai. Il démarre comme s'il a une voie directe
- Le conducteur, distrait par une rame en sens inverse, ne contrôle pas le signal 14 qui est blanc (voie dévié 14/64) au lieu d'un vert (voie directe 14/18)

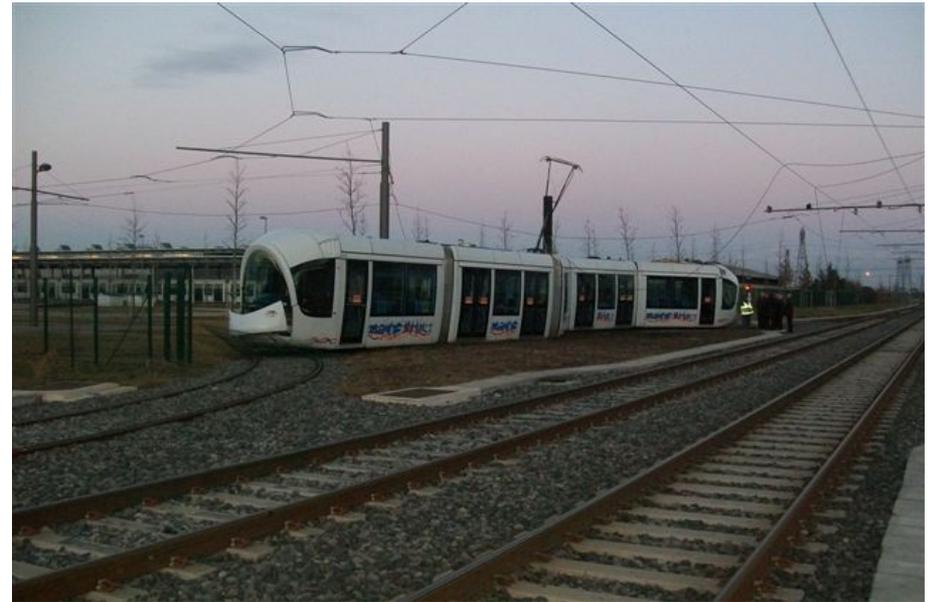
📍 Conséquence

- Le tram aborde la courbe d'entrée du CDM (limité à 10 km/h) à une vitesse bien supérieure (50 km/h)
- Le tram déraille sur une distance de 28 m, seul le dernier bogie reste sur les voies
- Pas de blessé
