Zone de Manœuvre à télécommande systematique

Journée d'échanges dans le cadre
des projets tramways
24 mai 2012

REX suite au
détaillage du
23-02-2009

Circonstances de l'accident 23-02-2009

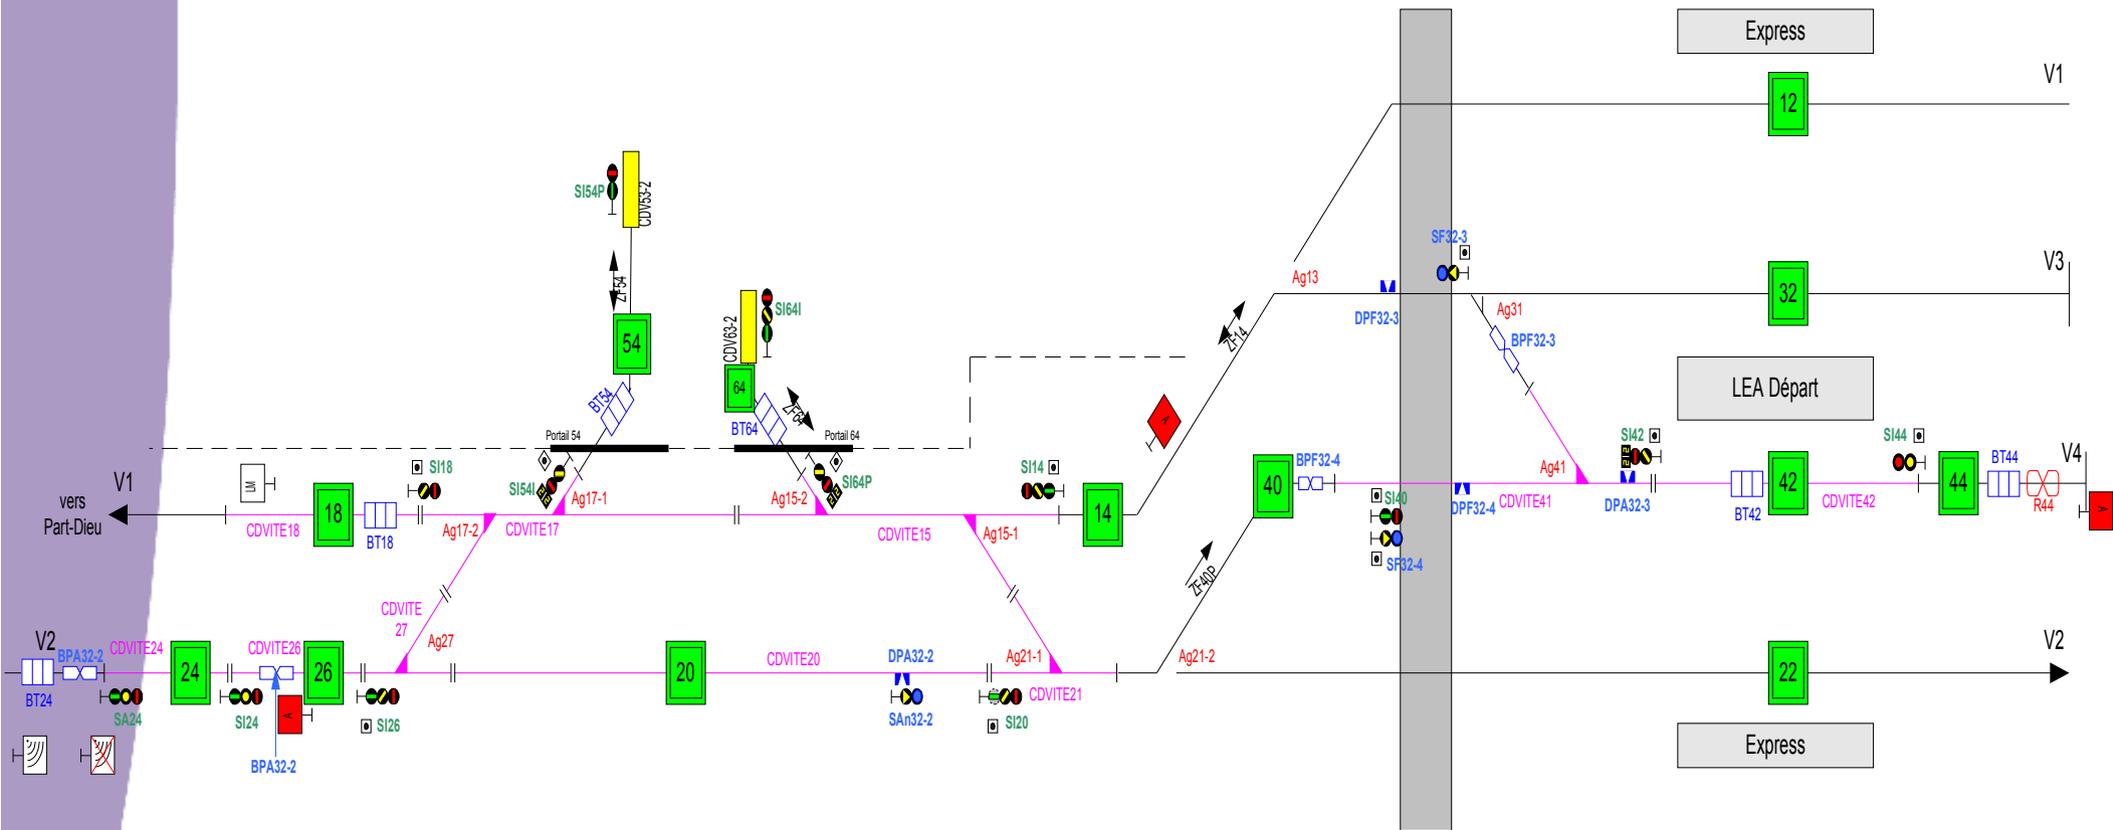
Au départ du quai, commande de l'itinéraire de rentrée au dépôt (commande groupée des itinéraires 32->14 & 14->64 au lieu de 32->14 & 14-18)

Non prise en compte de l'indicateur « CDM » (au lieu de PAR, Part Dieu) et démarrage comme s'il devait aller tout droit

Non contrôle du signal 14 qui est blanc (voie déviée) au lieu de vert pour la voie directe

Engagement sur la voie déviée à 64 km/h (première aiguille OK limitée à 65 km/h, courbe d'entrée au Centre de Maintenance limitée à 10 km/h)

Déraillement

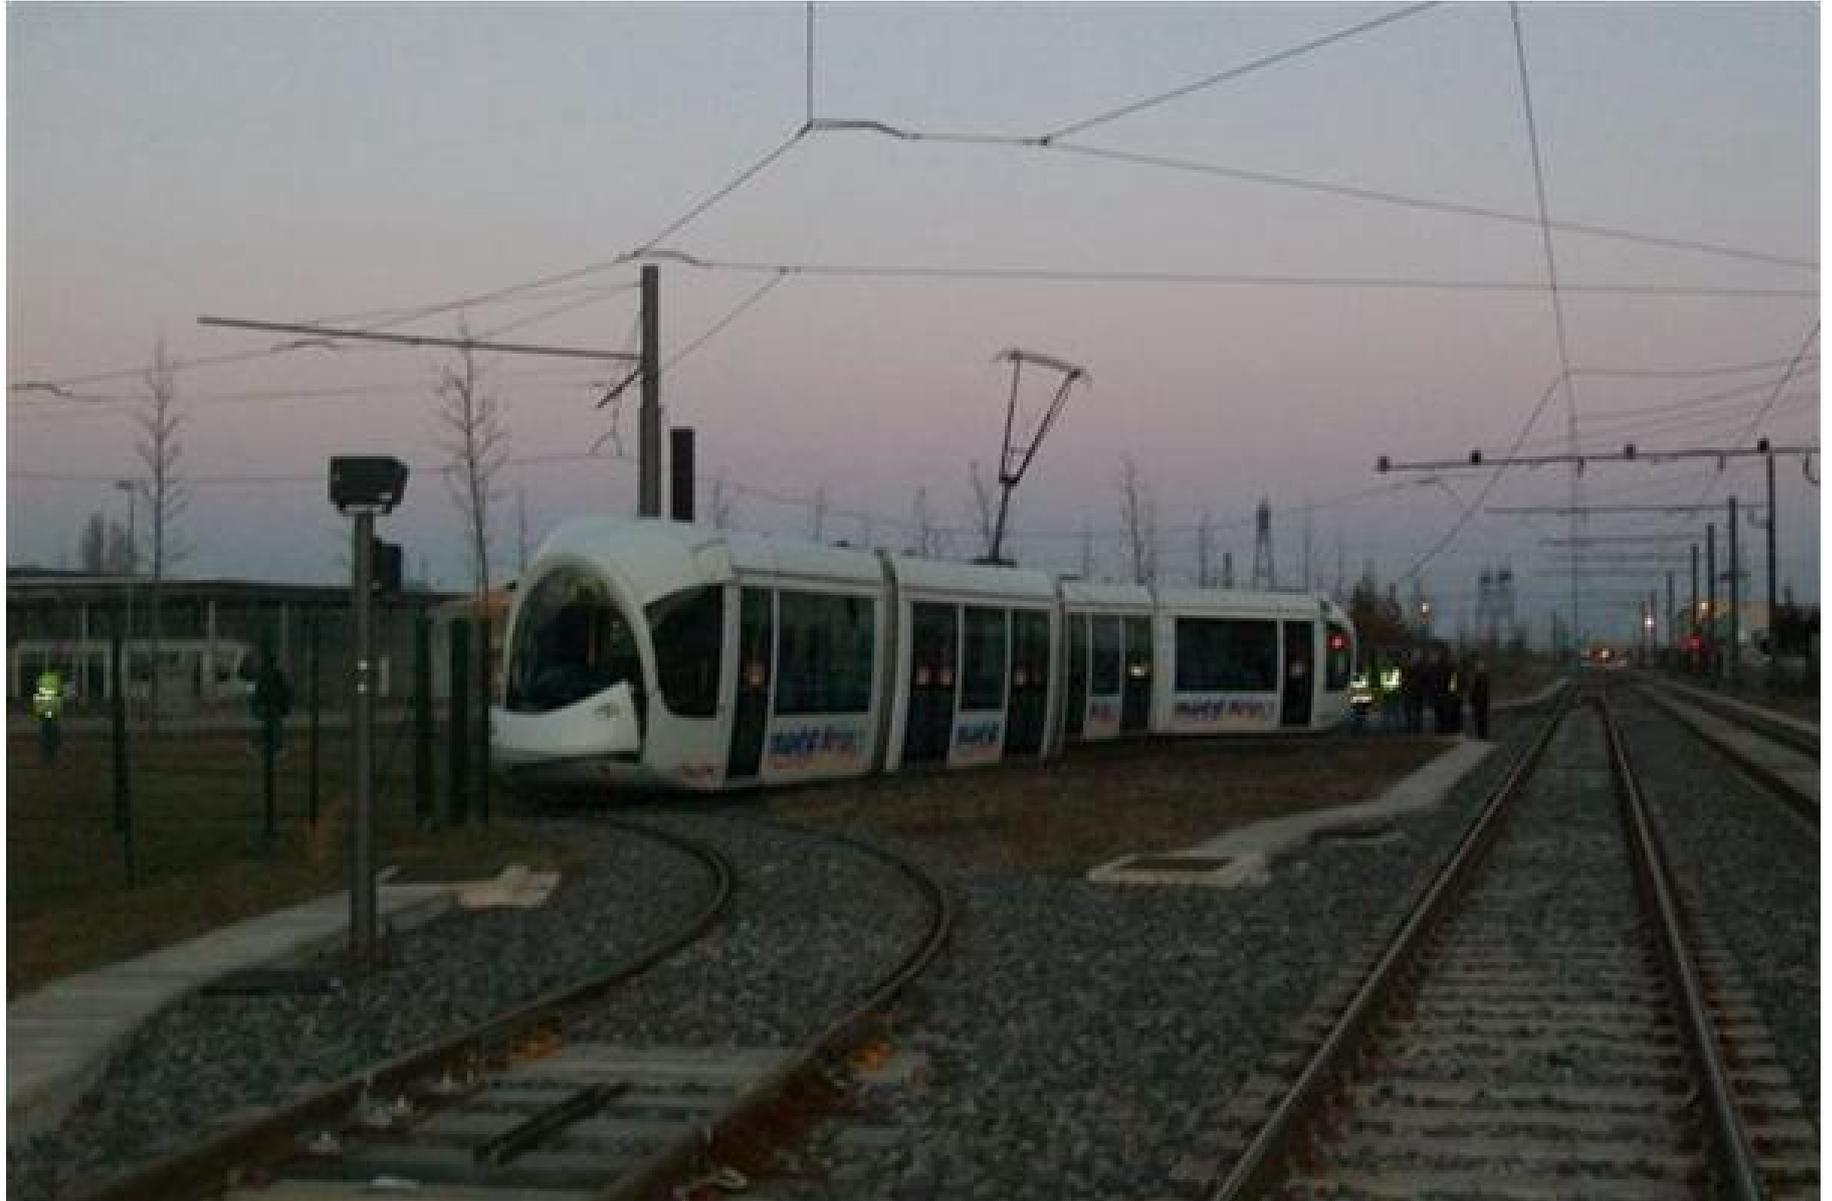
Analyse de l'accident

- Dans le principe de la marche à vue, la cause principale de l'erreur est la demande d'appui systématique sur le bouton du pupitre pour des itinéraires combinés
- Sur ce geste systématique, le conducteur n'effectue plus les vérifications d'usage

- Débranchement : commande uniquement en voie déviée (en cours)
- Meyzieu ZI : doublement de la commande en voie déviée uniquement retour automatique des aiguilles
- Porte des Alpes 32 : pas de modification de la zone mais adaptation de la vitesse
- Porte des Alpes 26 : pas de modification de la zone mais adaptation de la vitesse (reprise de la vitesse après engagement de la pointe d'aiguille)
- Sur les nouveaux projets, prise en compte de ce retour d'expérience
