Journée d'échanges dans le cadre  
des projets tramways  
24 mai 2012

# Zone de manœuvre avec télécommande systématique

Déraillement « Entrée Nord »  
Centre d'exploitation et de  
maintenance • 15 octobre 2011

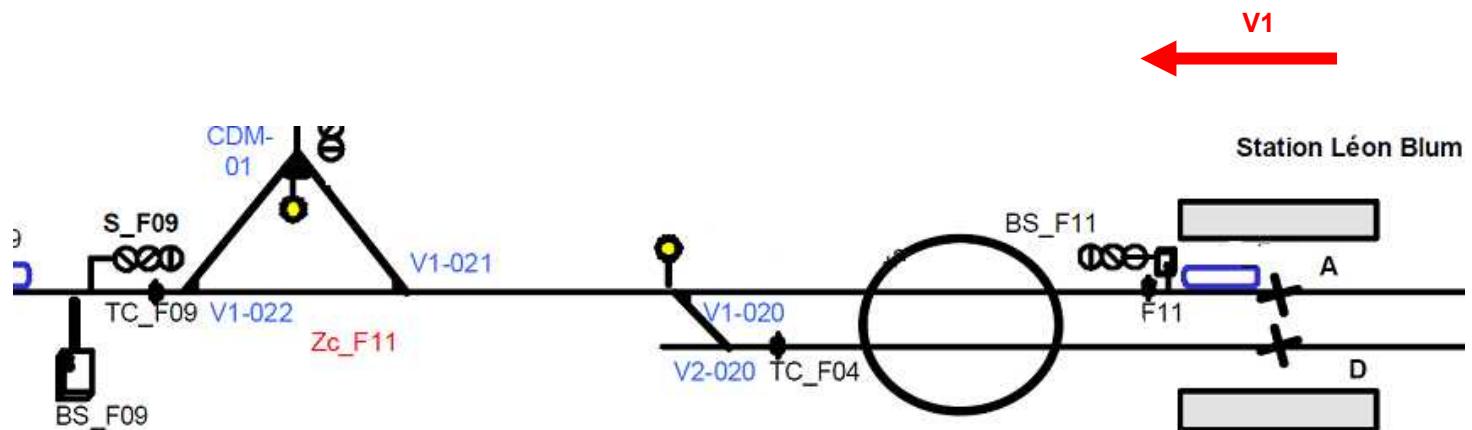
Commande d'itinéraire pour la rentrée au dépôt par le portail Nord

- Possibilité de commander l'itinéraire:
  - par demande d'itinéraire depuis le poste opérateur du PCC,
  - depuis le pupitre de la cabine de tramway en télécommandant manuellement à droite, au niveau de la boucle de télécommande BC\_F11, implantée à la station Léon BLUM en voie 1.
- Les vitesses maximales autorisées sont de 30 km/h en voie directe, 15 km/h en voie déviée

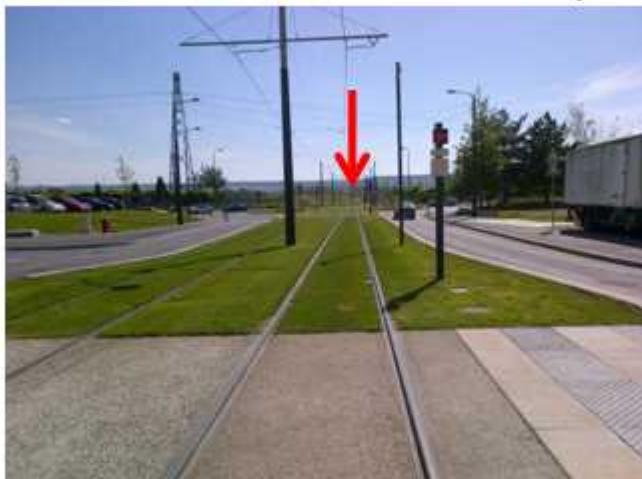
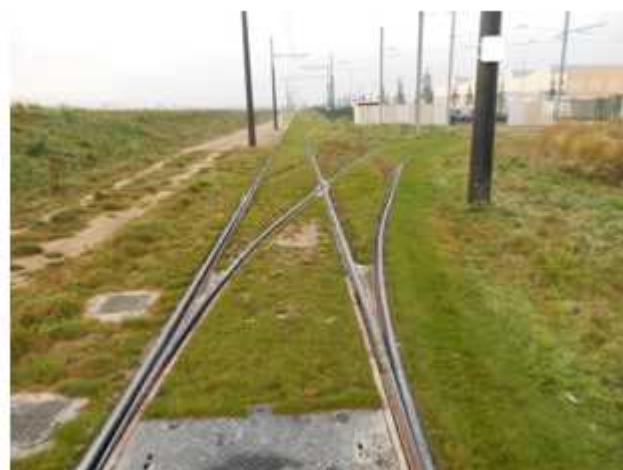
- La rame 112 circule sur V1 en direction du terminus « Gare Champagne TGV » et arrive à la station BLUM (voie directe).
- La conductrice effectue sa commande d'itinéraire.
- La rame traverse le carrefour Avenue Léon BLUM / Rue Joliot CURIE puis se lance sur la voie unique (VU).
- La rame aborde ensuite l'appareil de voie à la vitesse prévue (30 km/h) mais est déviée vers l'entrée du CDM.
- La rame déraille compte tenu de la vitesse : 30 km/h et non 15 km/h.

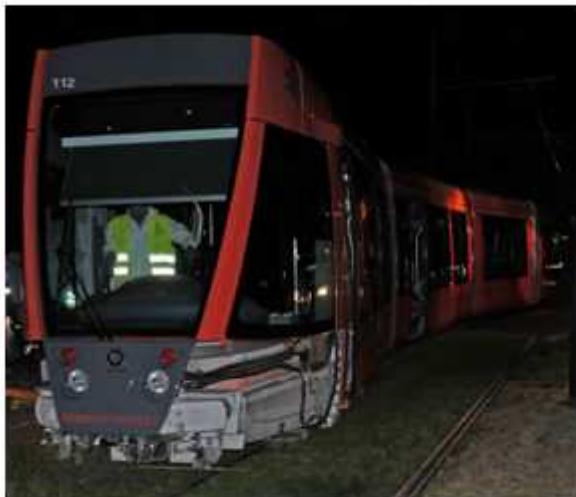
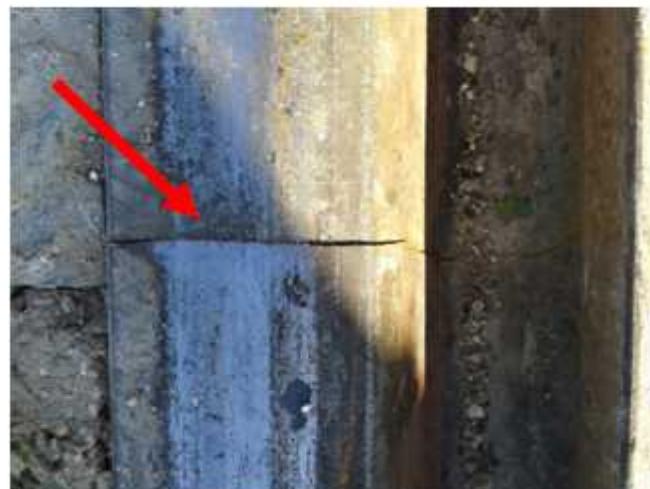
- Conséquences corporelles :
  - Tramway: 4 personnes présentes, dont la conductrice.
  - Aucun blessé, aucune évacuation.
- Conséquences matérielles:
  - Rame 112 type Citadis Alstom endommagée sur l'avant: absorbeur de choc et pare-brise.
  - Rails et plateforme endommagés: fissure du rail qui apparaît 1 semaine après l'évènement.

- Modifications immédiates:
  - Baisse de la vitesse à 10 km/h dans les 2 sens de circulation pendant la durée de l'enquête.
  - Baisse de la vitesse à 5 km/h dès le 25/10/11 après la détection de dommages sur le rail.
  - Soudure du rail le 03/11/11.
  - Modification des vitesses par consignes d'exploitation le 24/11/11 : passage de 30/15 en 15/15 (km/h en voie directe / voie déviée)
- Modifications correctives:
  - Inhibition de la commande d'itinéraire « rentrée dépôt par le portail Nord depuis la station Léon BLUM Voie 1 » par télécommande manuelle à droite de la part du conducteur, depuis le pupitre de la cabine de tramway lors de sa présence sur la boucle de télécommande BC\_F11.
  - Inhibition réalisée en déposant un fusible situé dans un bornier.
  - Modifications effectuées le 05 janvier 2012.
