# Journée Projeteurs Lyon le 10 mai 2016

## Ligne Aérienne de Contact Haubanage et Suspension Pathologie Parafil en Fibres « Aramide » & Recommandation STRMTG

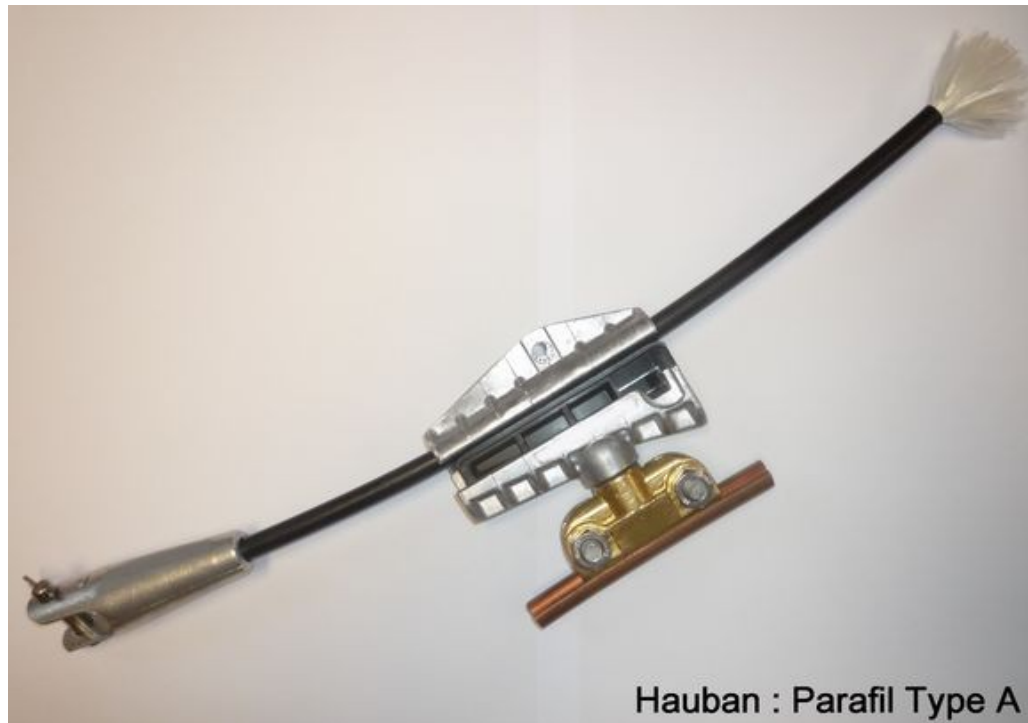
- Isoler électriquement la LAC de ses supports :
  - On utilise du fil dit « parafil » constitué :
    - Gaine de protection (chocs mécaniques et des Uvs),
    - Âme en fibres synthétiques : Haute résistance à la traction.
      - Âme en polyester, le parafil dit « Type A »,
      - Âme en aramide (dit kevlar), le parafil dit « Type F ».

Hauban : Parafil Type A

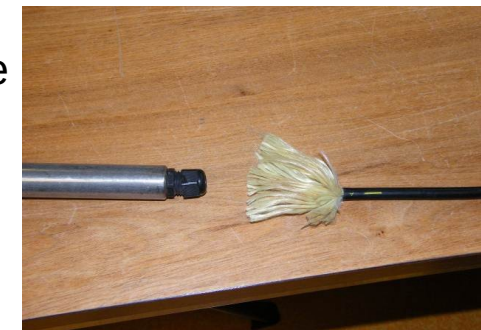
- Constatation de ruptures récurrentes sur certains réseaux
- Enquête STRMTG afin d'identifier les réseaux concernés et les causes de ces ruptures :
  - Parafil « Type F » uniquement
  - 13 réseaux concernés
  - Localisation aux terminaisons
- La cause :
  - Perte des caractéristiques mécaniques originelles (diminution section résistante)
  - Due à :
    - Sensibilité de l'aramide aux éléments environnementaux (eau, dérivés chlorés, ...)
    - Réaction chimique entre l'aramide et les métaux utilisés pour les pièces de terminaison
    - Étanchéité des pièces de terminaison mal maîtrisée

- Pour les nouveaux haubans ou matériaux de suspension :
  - Nouveaux réseaux / Remplacement suite maintenance  
Ne plus s'équiper avec de l'aramide.
- Pour les 13 réseaux en exploitation équipés :
  - Fournir au STRMTG sous 6 mois (avril 2016) :
    - État des lieux précis des « type F » présents,
    - Analyse des risques associés à la rupture,
    - Élaboration d'un plan d'action.

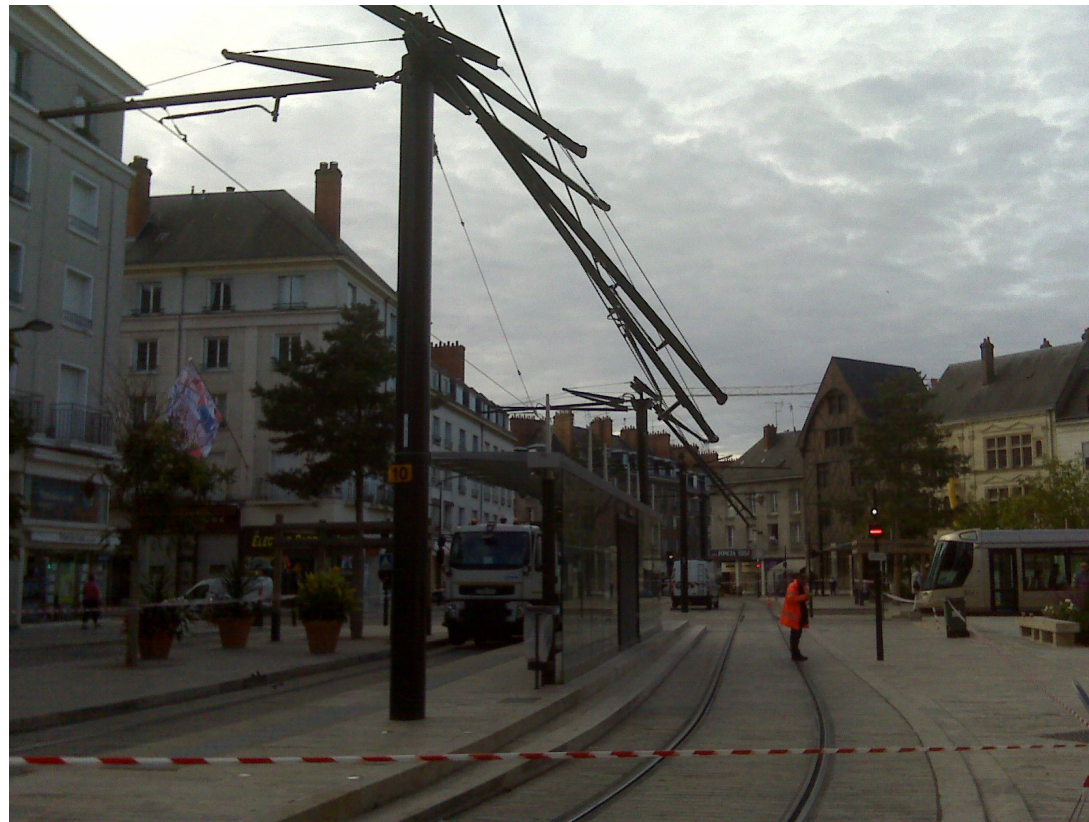
- Électrocution sans disjonction et / ou
- Choc mécanique
