Retour d'expérience

Accident du 9 juin 2013
station terminus L3 Juvignac

SDFT_HSE TaM
LE 28/06/2013

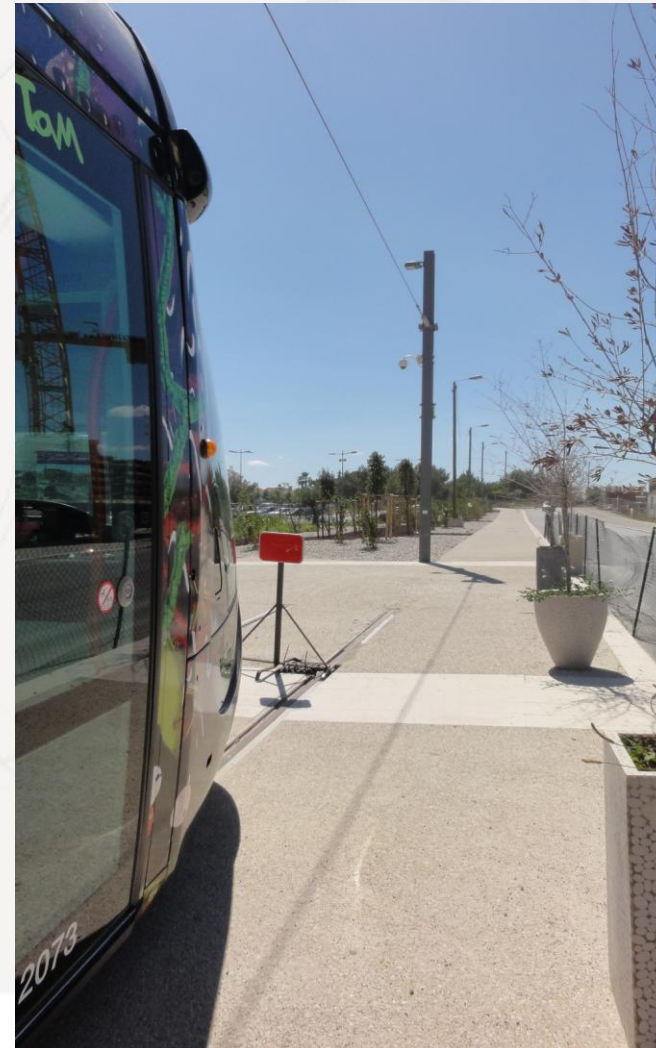
Ligne 3, terminus Juvignac

Des **dégâts matériels** sur la rame (traverse fendue, bandeau phare, pare brise, 1 boîtier-cablot...).

Le poteau Lac est intact hormis peinture.

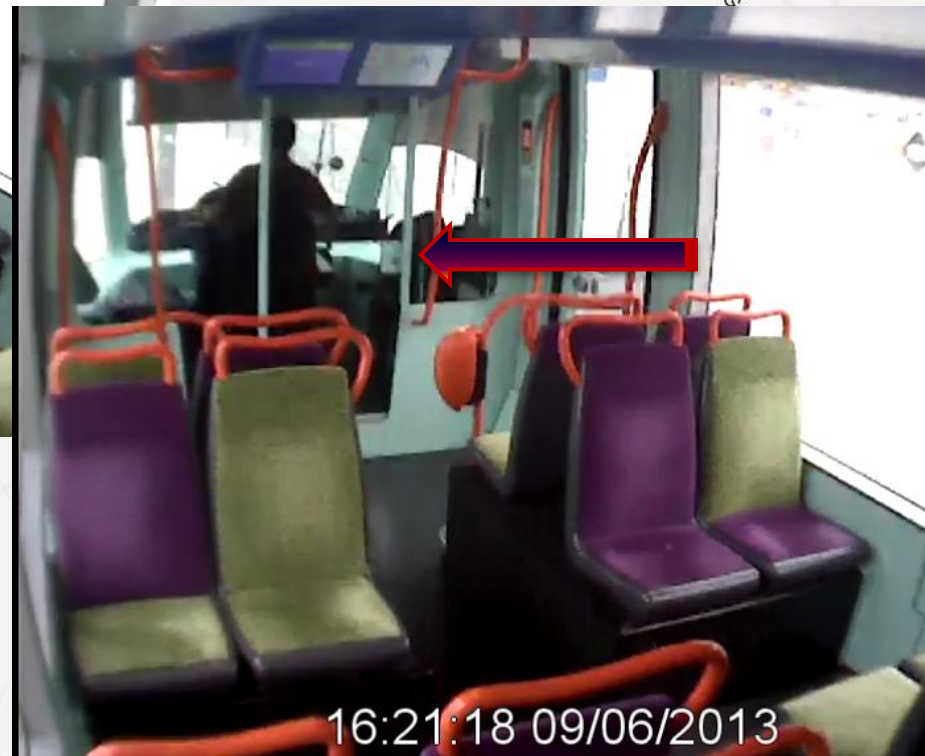
PASSAGE DU TAQUET D'ARRÊT À 18 KM/H

Le passage du taquet à 18 km/h a fait sauter le conducteur et son pupitre de plusieurs dizaines de cm, le sortant de sa léthargie.

12 m le sépare alors du poteau LAC.
