Voiries à proximité d'un tramway : une concertation nécessaire

Tramway T1 (IDF)

Journée d'échanges dans le cadre
des projets tramways
24 mai 2012

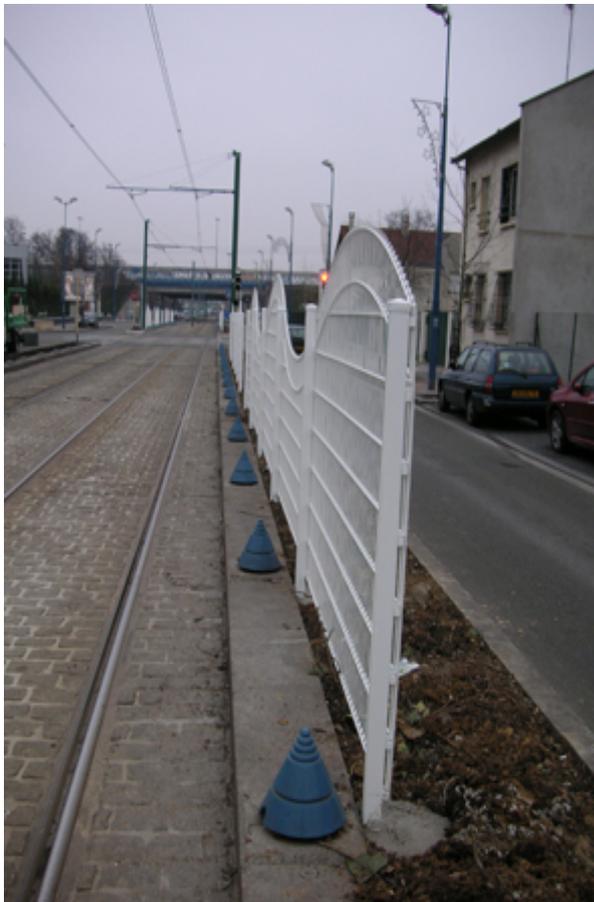
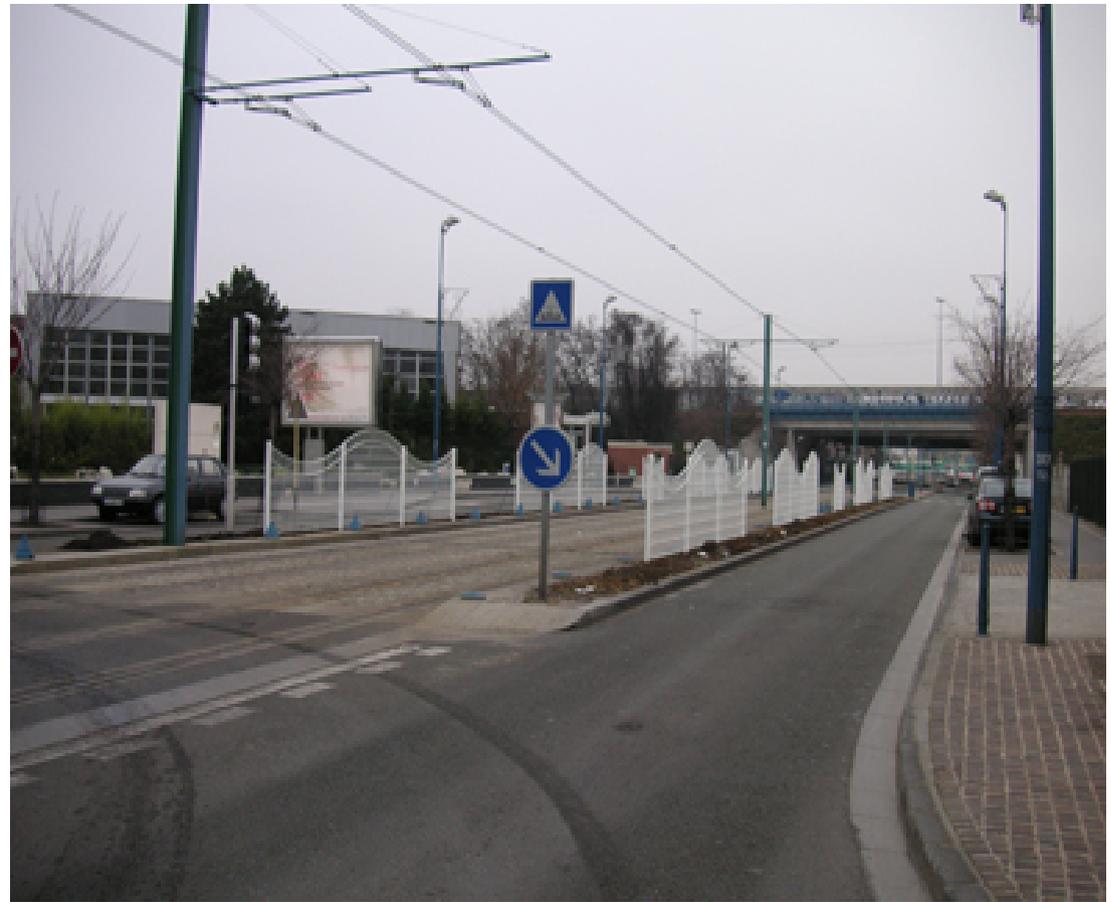
En 2008, une commune, sans aucune concertation, a mis en place des grilles métalliques de support de végétaux le long de la plate-forme, en bordure de GLO. Aujourd'hui, ces grilles, qui sont recouvertes de végétation, créant des masques à la visibilité, sont toujours en place malgré un courrier du STIF à la municipalité.
