Retour d'expérience sur les projets de tramways Lyon, 20 mai 2014

### Retour d'expérience sur l'exploitation des tramways

Maîtrise de l'utilisation de la plate-forme tramway en centre ville :
2 exemples de démarche pour l'amélioration de la sécurité du système

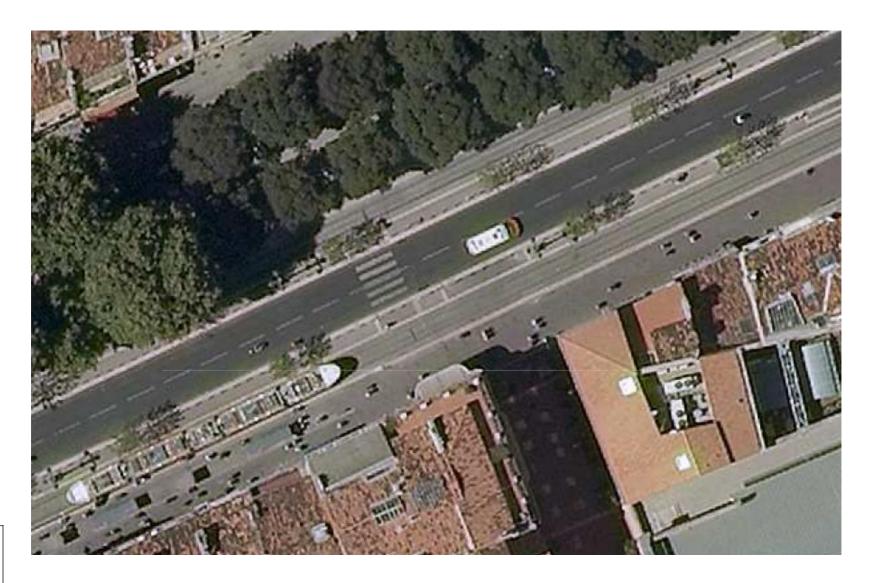
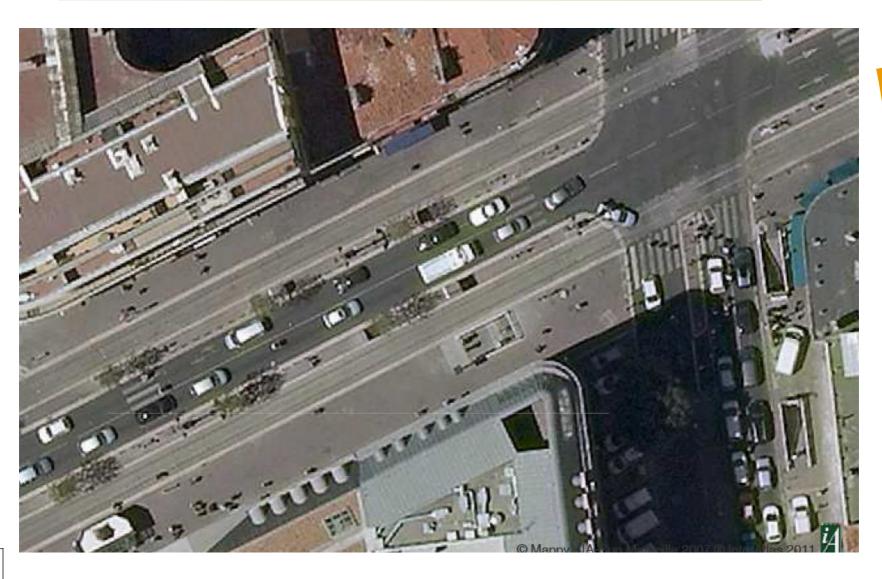
Ministère de l'Écologie, du Développement durable et de l'Énergie Une station sur la zone : la station Garibaldi- Canebière.

- Cette zone est identifiée comme une zone « sensible » dans les rapports annuels sur la sécurité d'exploitation depuis la mise en service.
- Elle est perçue par les conducteurs comme une zone « à risque » nécessitant une vigilance particulière notamment vis-à-vis des piétons et générant un stress important.

- Longue d'environ 670 mètres la zone concernée représente 13% du linéaire de la ligne T2 et 20,5% de sa sinistralité.
- L'écart est encore plus significatif quand on analyse la sinistralité relative aux piétons.
- 42% des collisions avec des piétons (3 sur 7) heureusement sans blessés grave
- 45% des freinages d'urgence déclenchés à cause des piétons.

- Une séparation entre la plate-forme et le trottoir qui permet :
  - une circulation aisée des piétons
  - l'accès des véhicules routiers pour circuler et pour stationner de façon illicite sur le trottoir.
- Un mobilier urbain « envahissant »
- Des conditions de visibilité réciproque piétons/tramway dégradées

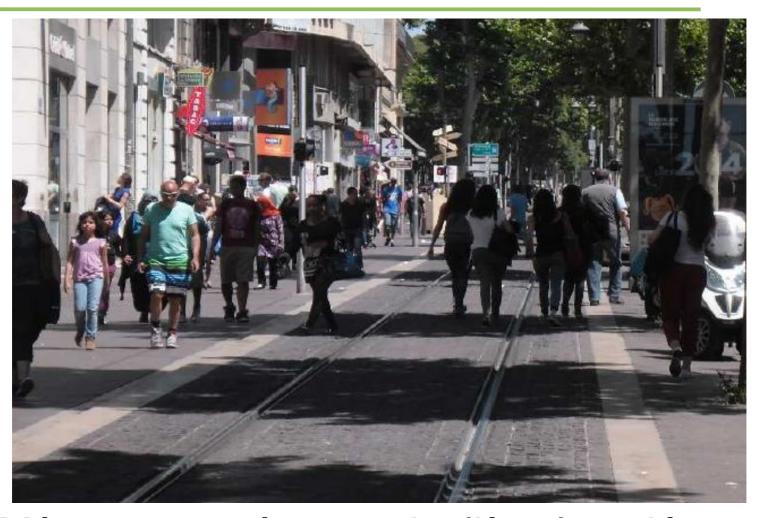
### Circulation des piétons

Même sans gêne particulière les piétons empruntent volontiers la plateforme

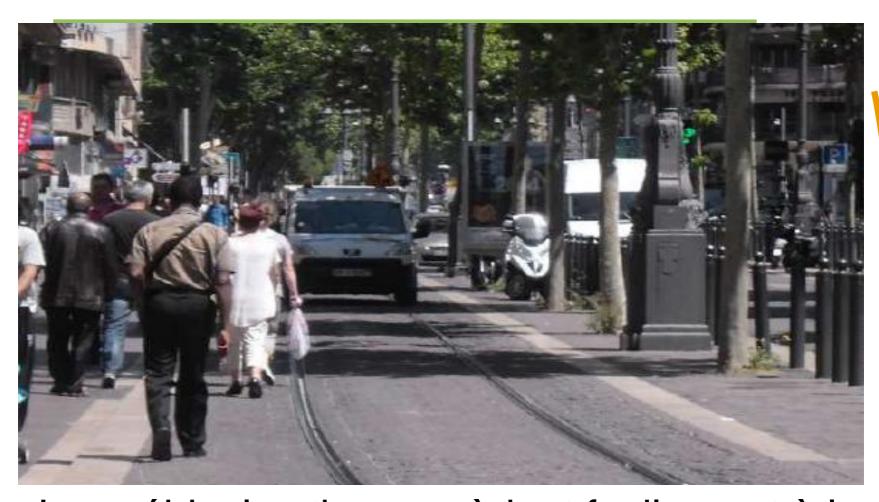
#### Circulation des véhicules tiers

Les véhicules tiers accèdent facilement à la plateforme tramway au niveau des intersections

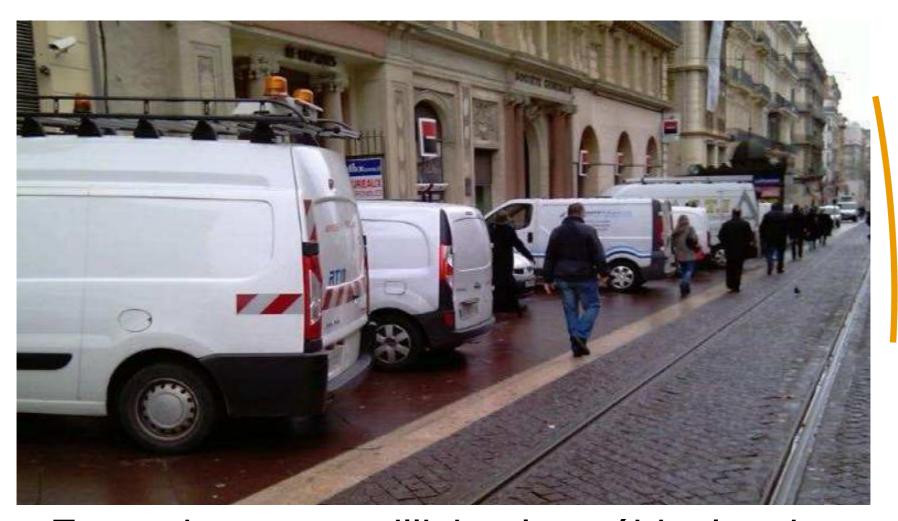
#### Stationnement illicite

En stationnement illicite, les véhicules tiers incitent les piétons à emprunter la plateforme

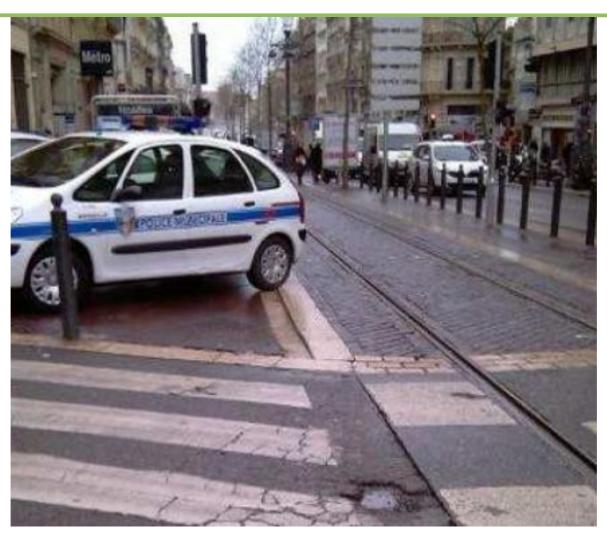
#### Stationnement illicite

Où va-t-on en quittant le passage piéton ?

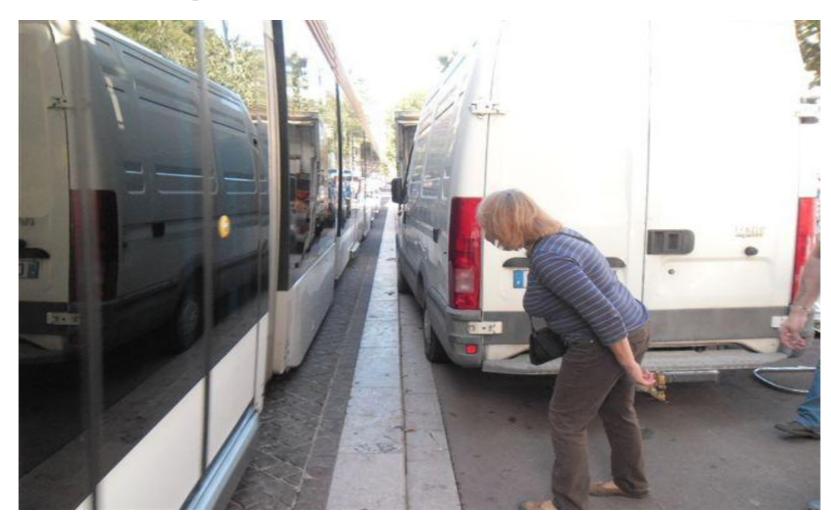
#### Stationnement illicite

Visibilité piéton/tramway dégradée

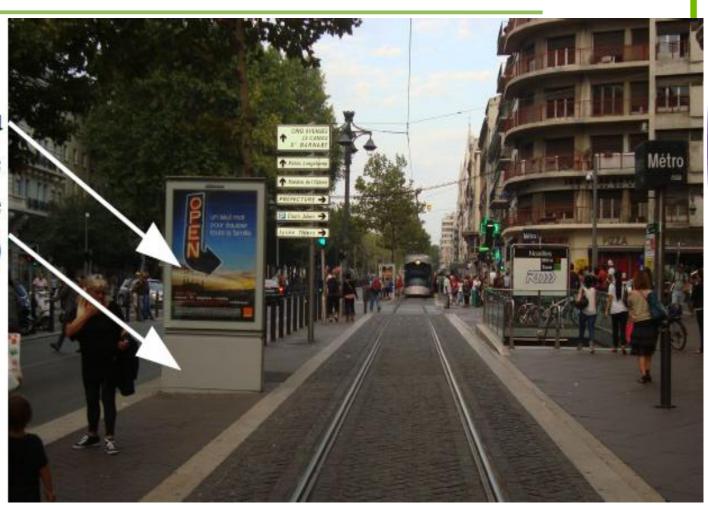
#### Mobilier urbain

Panneau publicitaire (masse pleine de haut en bas)

La masse pleine du MUPI constitue un masque visuel important

- Les actions déjà réalisées :
  - Remplacement du mobilier publicitaire masquant la visibilité des piétons
  - Remplacement futur du kiosque à journaux dans le cadre du prochain appel d'offres

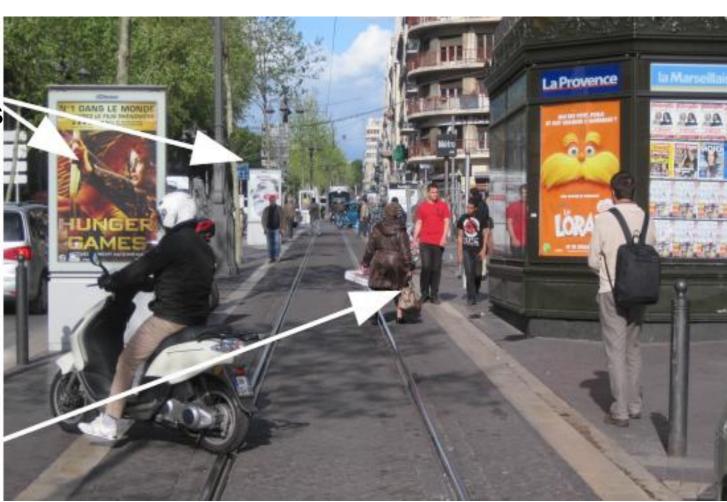
#### Mobilier urbain

Panneaux publicitaires

Kiosque à journaux

Accumulation de mobilier urbain

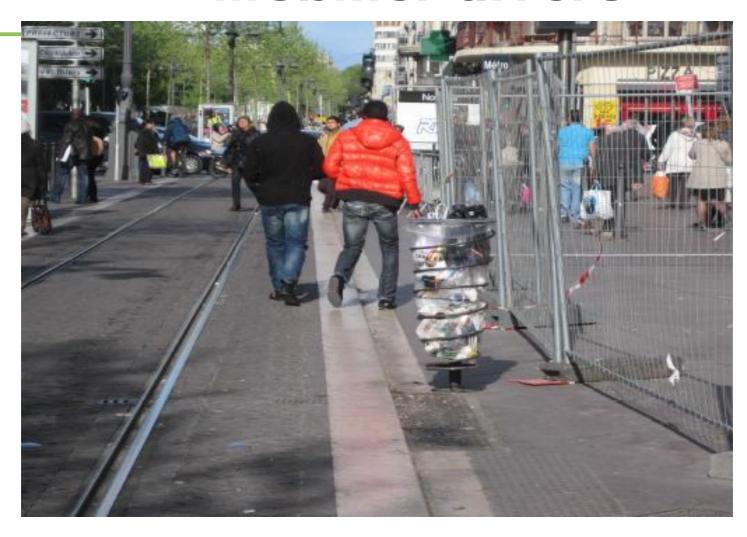
#### Mobilier divers

Exemple de barriérage pour travaux qui amène les piétons à cheminer sur la plateforme

- Les actions en cours de réalisation :
  - Mesures permettant de diminuer l'emprise des chantiers et de leur barriérage en proximité du GLO
    - définition d'un référentiel d'installation type,
    - validation par l'AO, l'exploitant, les services de la Ville de Marseille,
    - transmission du schéma lors des demandes d'installation
    - suivi et contrôle des installations

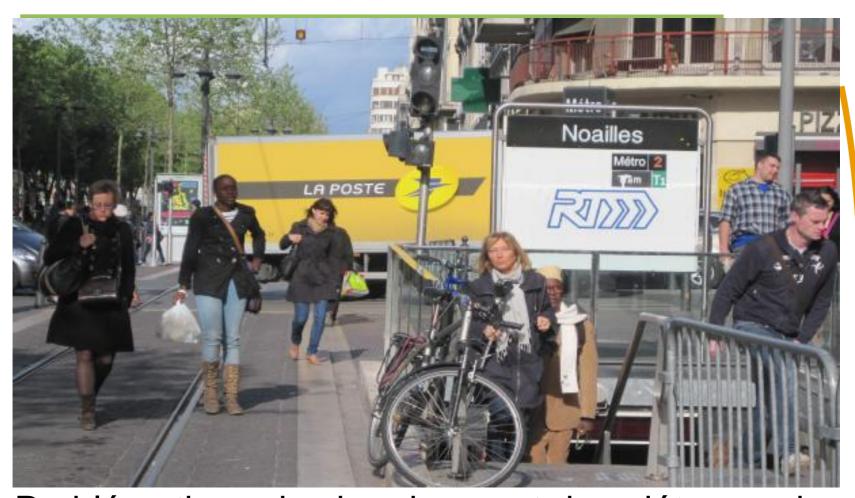
#### Sortie de la station métro Noailles

Problématique de cheminement des piétons qui empruntent la plate-forme pour accéder à la bouche de métro

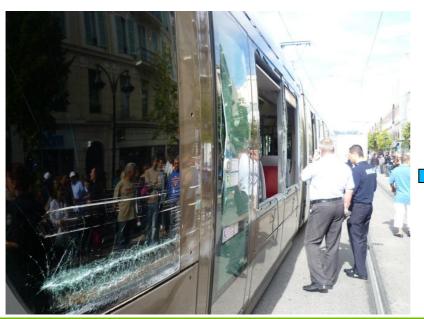
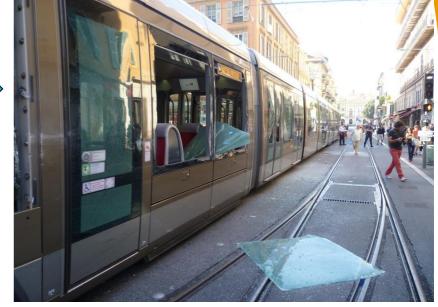
Le 24/09/2013 un PL circule sur la plateforme et effectue une tourne à droite => le gabarit empiète sur le coté opposé alors qu'une rame passe => 3 blessés légers + gros dégâts matériels.

Le 07/10/2013 un PL circule sur la plateforme et engage le gabarit de la voie opposée.

Le wattman était sûr que cela passait => 2 blessés légers + gros dégâts matériels.

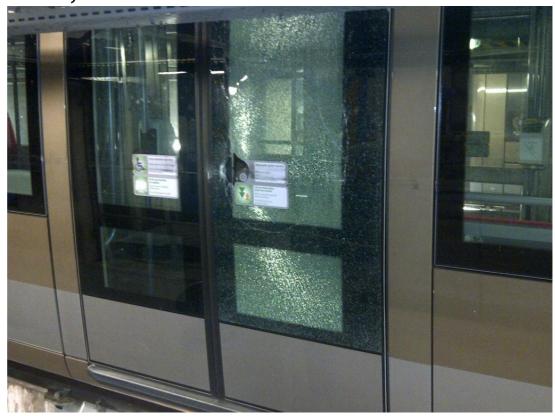
Le 20/09/2013 un PL stationne pour livraison en empiétant sur le GLO => Un wattman persuadé que cela passait ne s'arrête pas,

=> Pas de blessés mais gros dégâts matériels (rame abimée sur ~40 m).

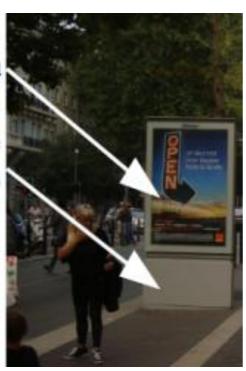
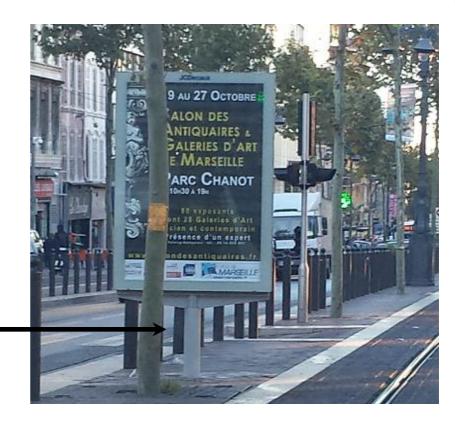
Panneau publicitaire (masse pleine de haut en bas)

Ouverture en partie basse

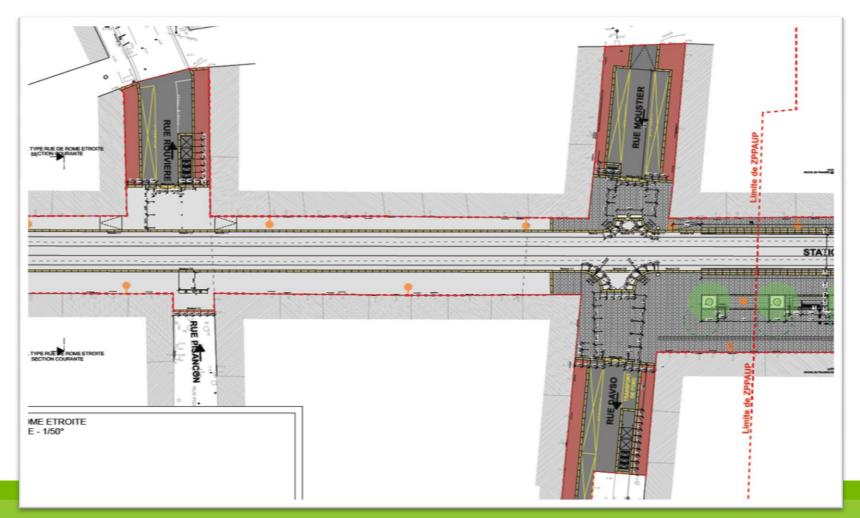
Une prise en compte dans l'extension de la rue de Rome avec des emplacements de livraison dédiés
