Action COST : résultats

Sécurité & exploitation des tramways en interaction avec l'espace public

Operation and safety of tramways
in interaction with public space

Analysis and Outcomes
Detailed Report

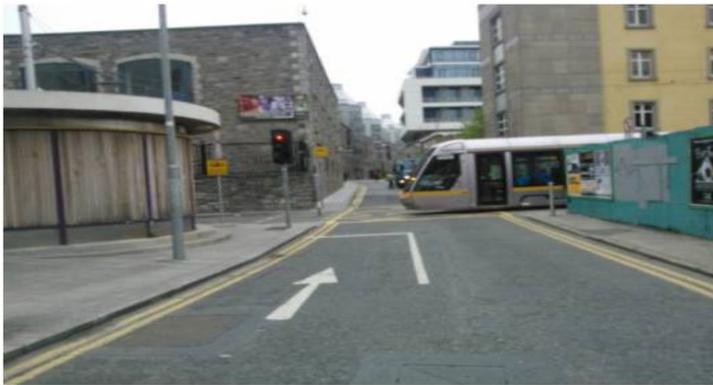
| Dublin - Ireland | | | |
|---|---|--|--|
| Intersection Junction | Car drivers were not able to see the approaching tram because of solid timber hoarding, so they passed red traffic signals. | In cooperation with the land owners, a section of the solid timber hoarding was replaced with a mesh type fencing which has improved the line of sight for both tram and road vehicle drivers. | A reduction in incidents and accidents has been observed at this location. |

Before mesh type fence was installed.

An example of simple 'common sense' solution to basic sight lines problem, which required negotiations with several parties.

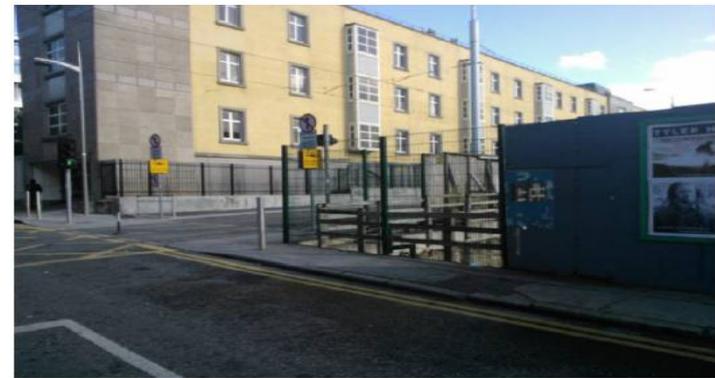
Mesh type fence installed.

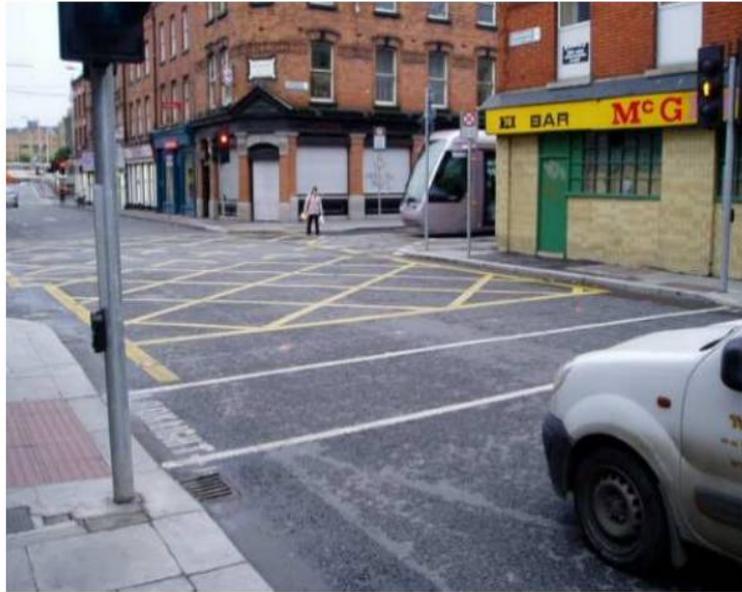
Figure 107 – Dublin, junction before modification

- Collisions et FUs car non respect du feu rouge par les Vls
- très mauvaise co-visibilité, des piétons de partout, une immense zone de croisillons jaunes
- Modifications : rapprochement des feux et de la TP, rapprochement des VLs de la zone de conflit, rapprochement du R17 du tram, réduction de la zone de croisillons jaunes
- Bilan : amélioration de l'inter-visibilité, moins de FU

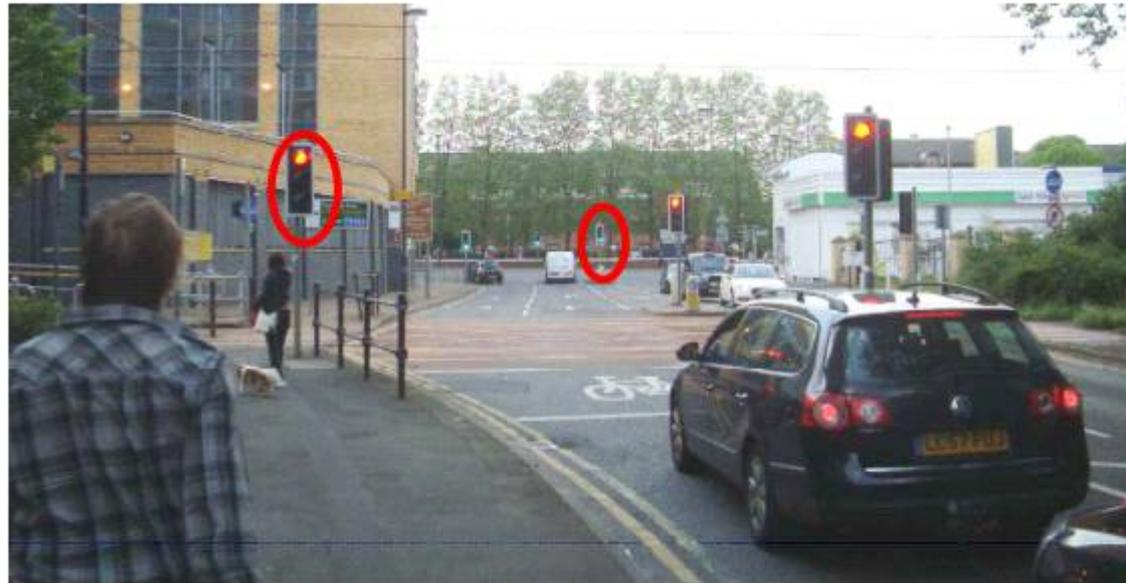
- Une première intersection avec le tram. Une seconde avec un grand axe routier
- 14 incidents depuis 2004

- Une idée = des grilles directionnelles devant les lentilles de feux
- Changement = la coordination/cohérence des feux
- Résultat = plus de mauvaise interprétation des signaux

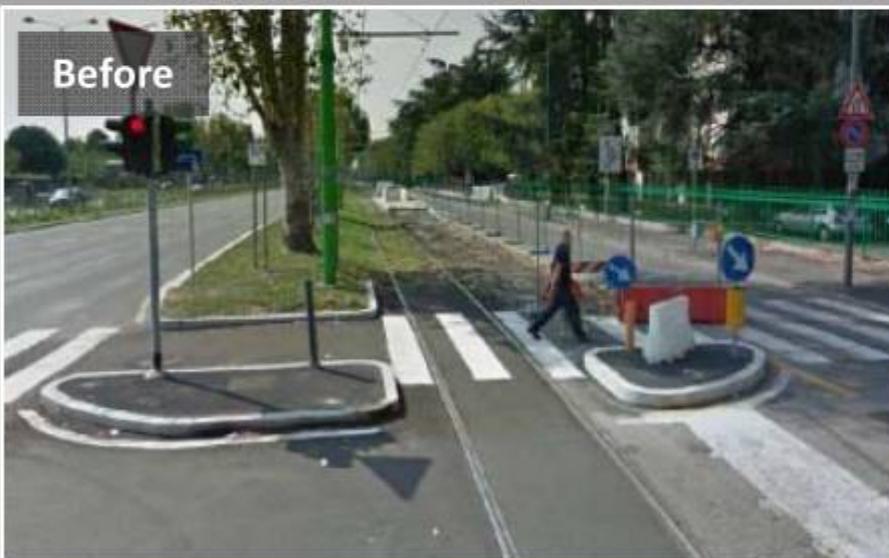
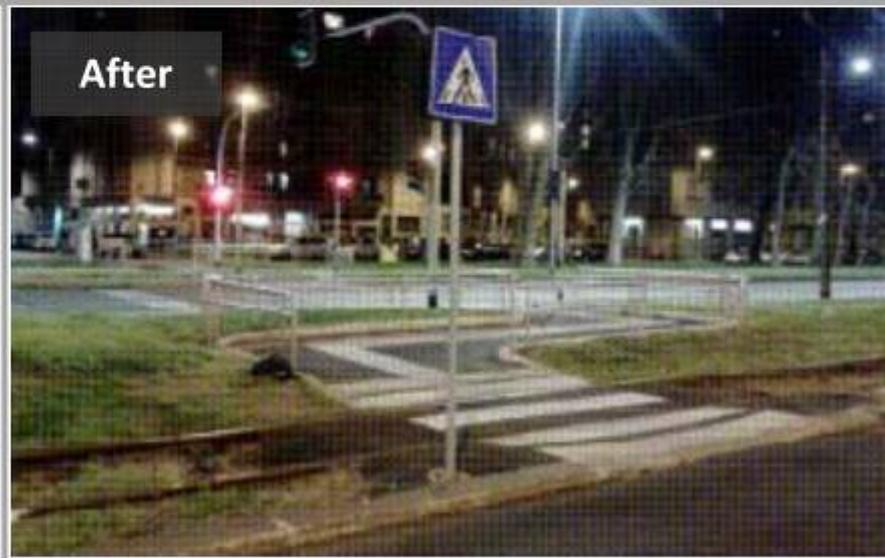
| Hotspot | Problem | Solution | Result |
|---|--|---|---|
| Pedestrian crossing | Crossed the intersection on the crosswalk without looking at the tram on these important arterial roads to the city centre from the north. | Creating paths with fences that force pedestrians to see if the tram is coming. | No more problems with pedestrians crossing the tramway. |

By directing pedestrians to see the oncoming tram, safety was improved without the use of traffic lights.

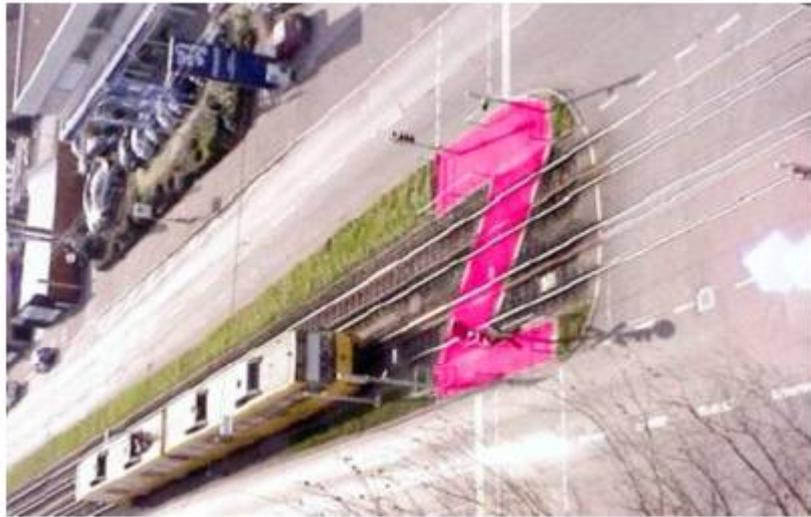
- Les + de 500 traversées piétonnes du tramway de Stuttgart ont été redessinées en Z-crossing
- Meilleure visibilité
- Renforcé par des feux piétons cli orange

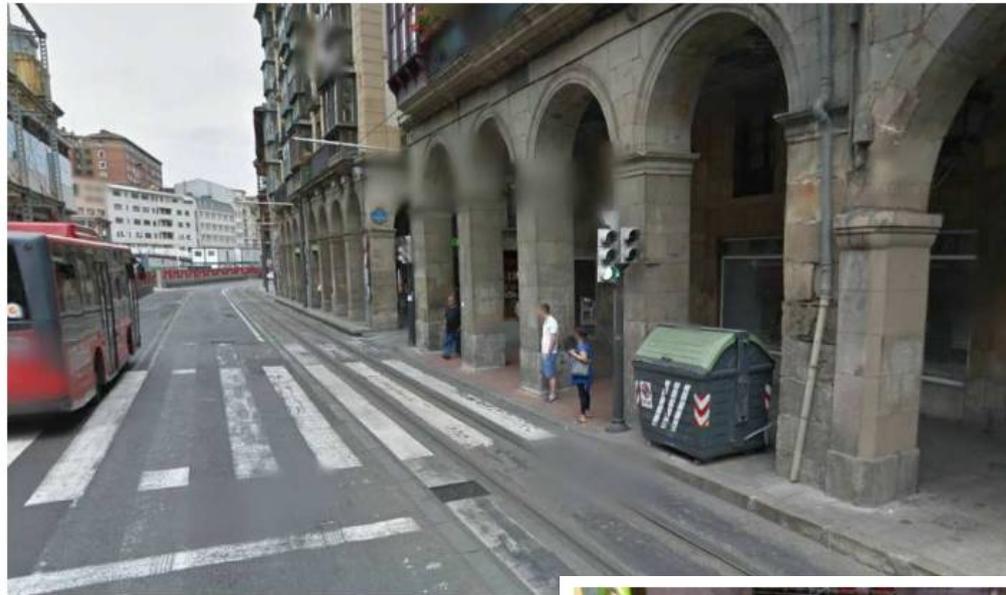
- Visibilité très réduite à cause d'arches et tram en site bi-latéral
- Solution = petits signaux intégrés au sol proche de la BEV, activés quand un tram est en approche (juin 2009)
- Les accidents piétons ont réduit de 60%.

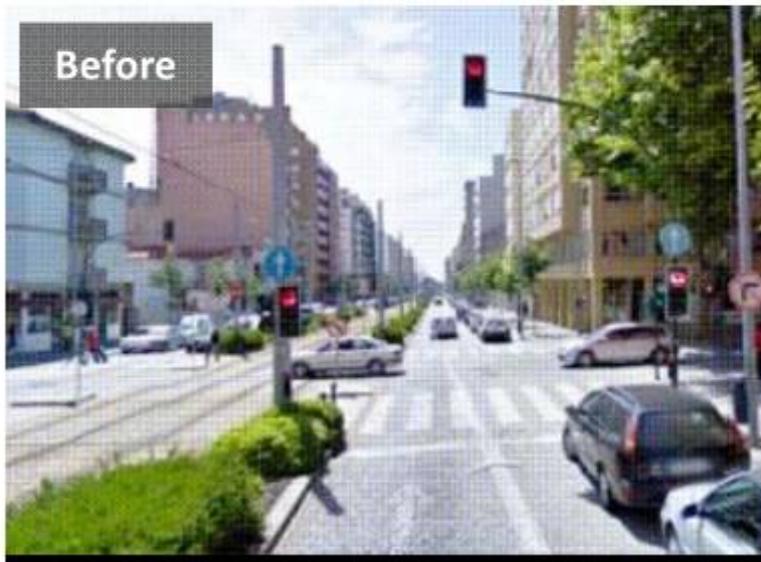
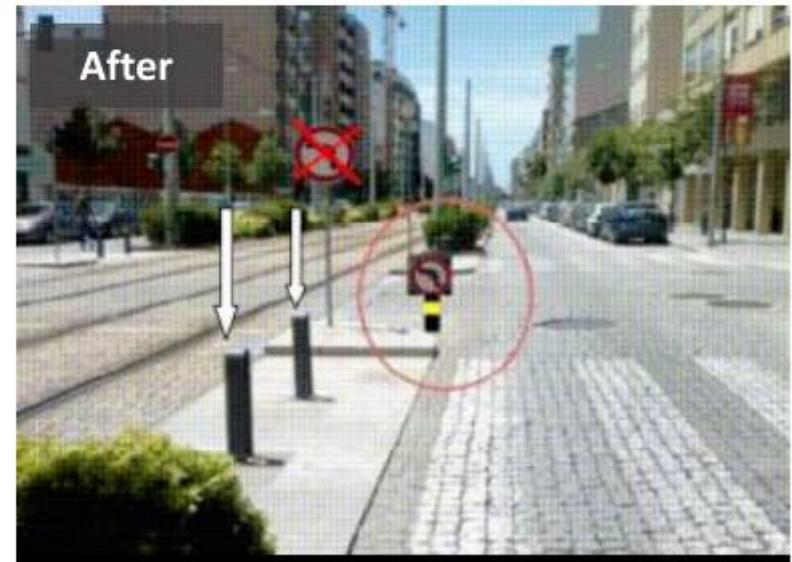
| Hotspot | Problem | Solution | Result |
|---|--|---|---|
| Intersection Left turn | Tramway is on reserved track in central reservation. Left turning vehicles were at risk of collision with trams. | Left turning traffic movements prohibited and controlled by traffic signals and road signs. When the tram signal shows "proceed" all road traffic movements are stopped | Fewer collisions |

An effective method of eliminating hazard of collisions is to prohibit the left turn traffic movement.

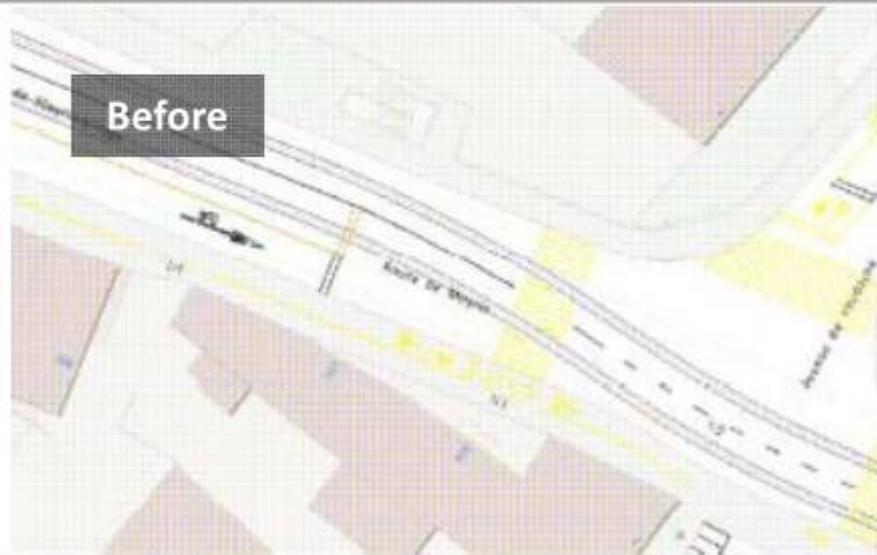
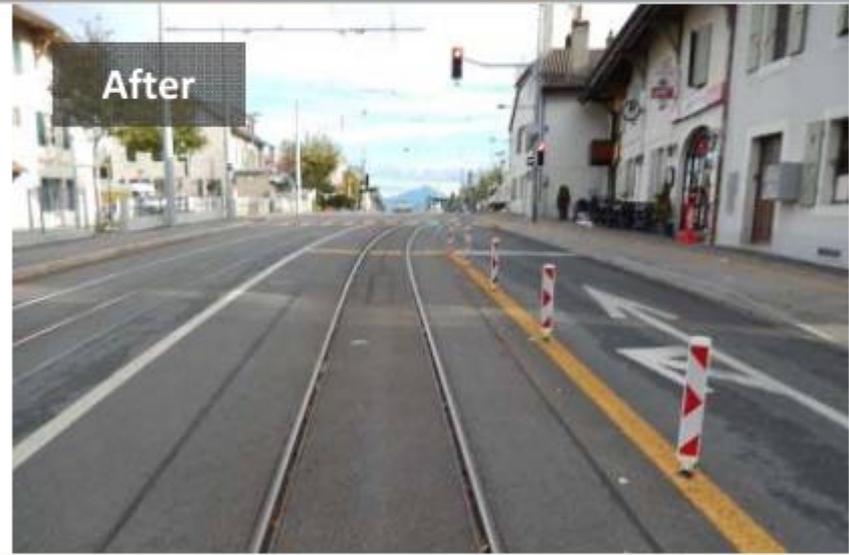
| Geneva - Switzerland | | | |
|---|--|--|---|
| Running sections | Frequent encroachments of road traffic on tram tracks. No accidents but risky situation. | Red and white small collapsible posts installed to complement the marks on the ground and physically separate the lanes. | Fewer intrusions |

Additionally to white painted lines, physical objects help street users to respect swept path and lanes.

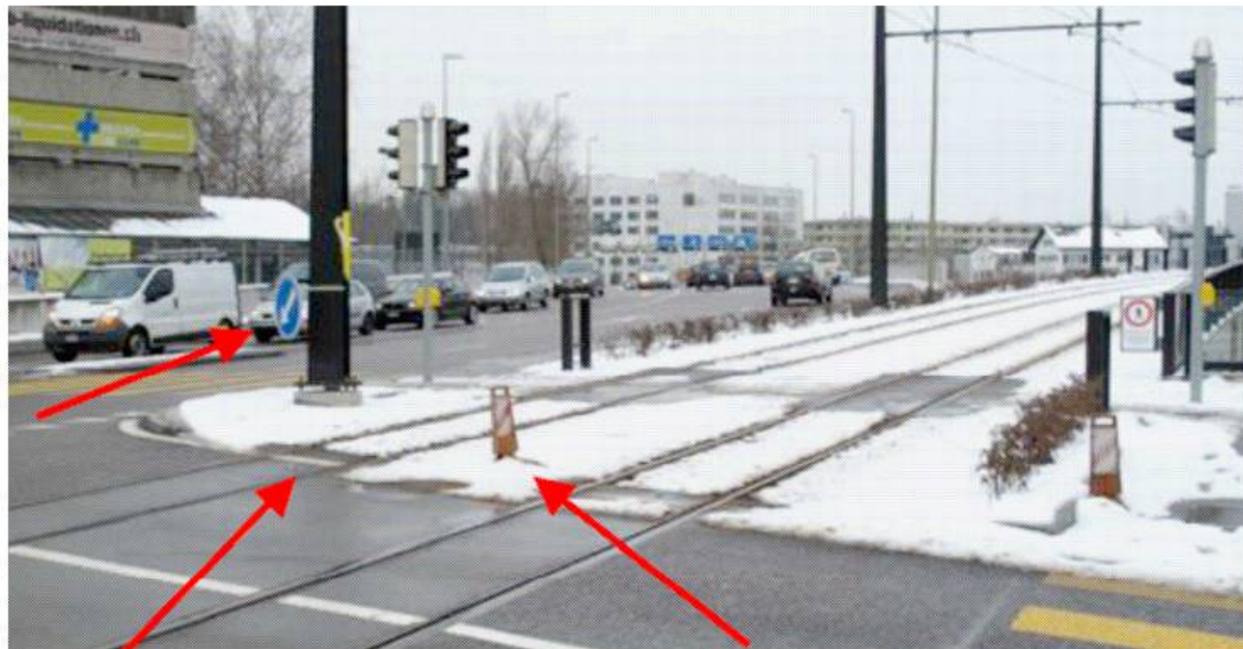
- En tournant, les VLs allaient sur la PF ballastée et y restaient coincés. 6 accidents les 3 premiers mois
- Solution = marquages supp., signaux statiques supp. et balises en entre-voies.
- Plus de mauvais mouvements tournants.
