SONORISATION DES R25

Situation au 10 mai 2016

Réalisation : Régulation de Trafic – Direction Espace Public

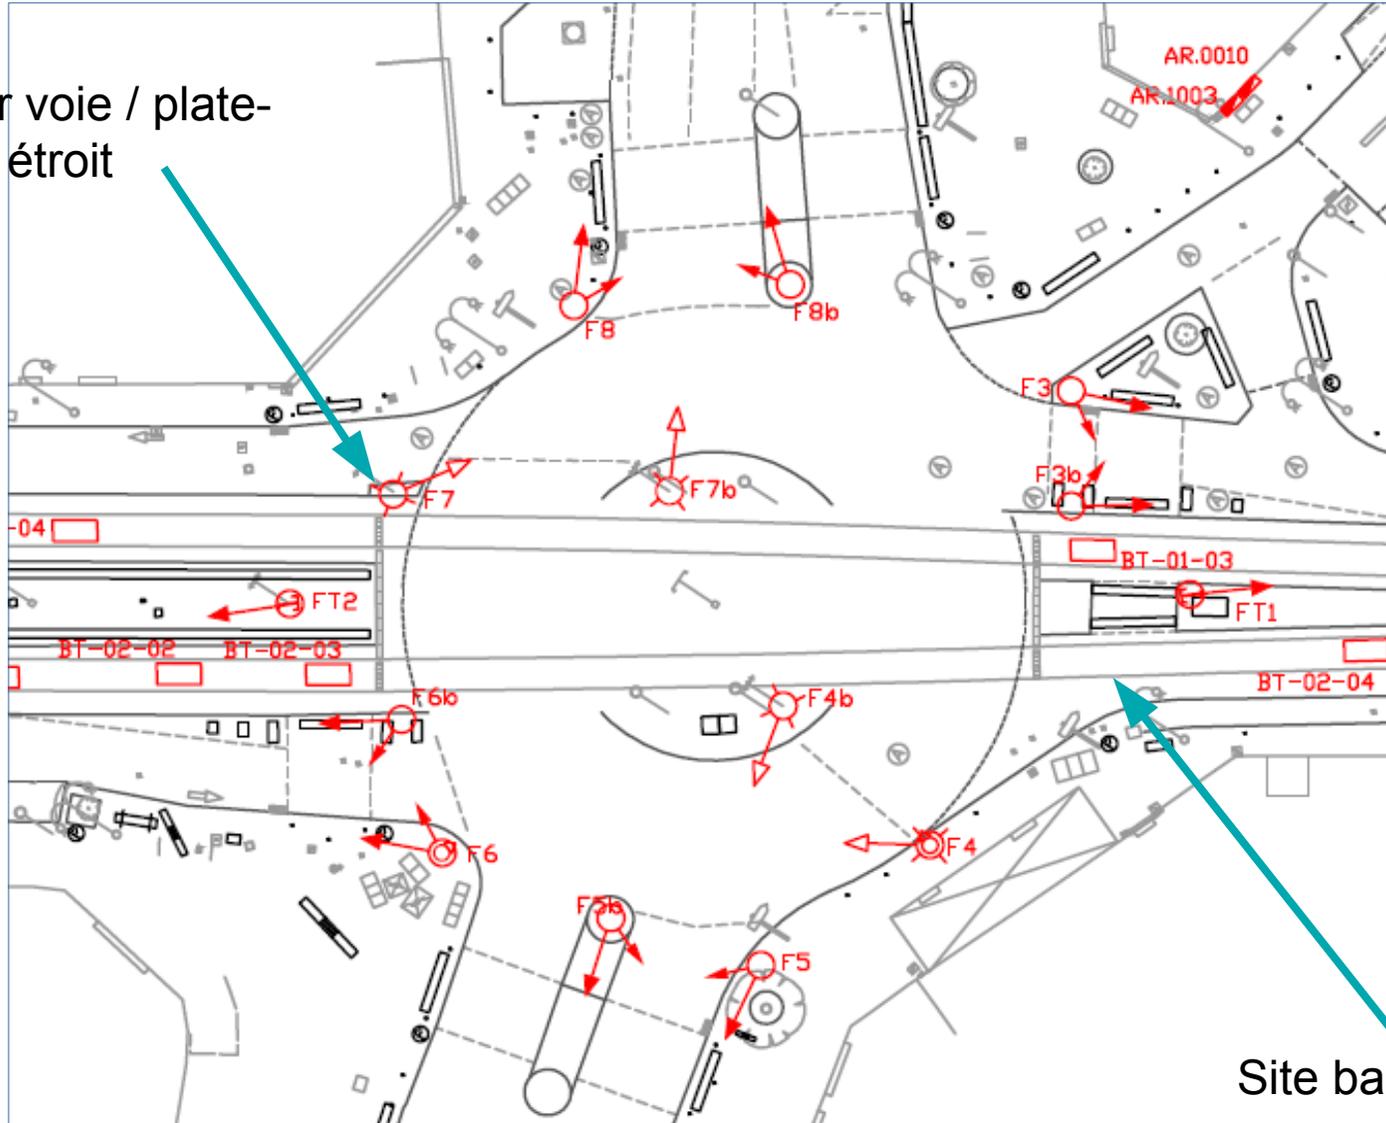
Séparateur voie / plate-
forme trop étroit

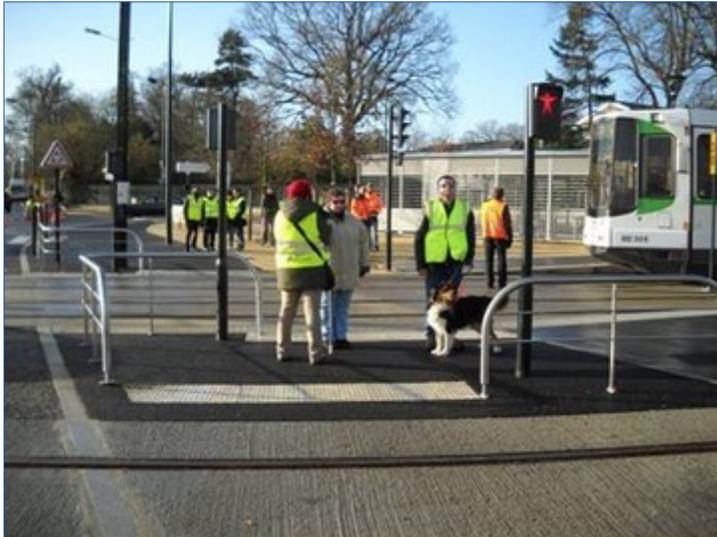
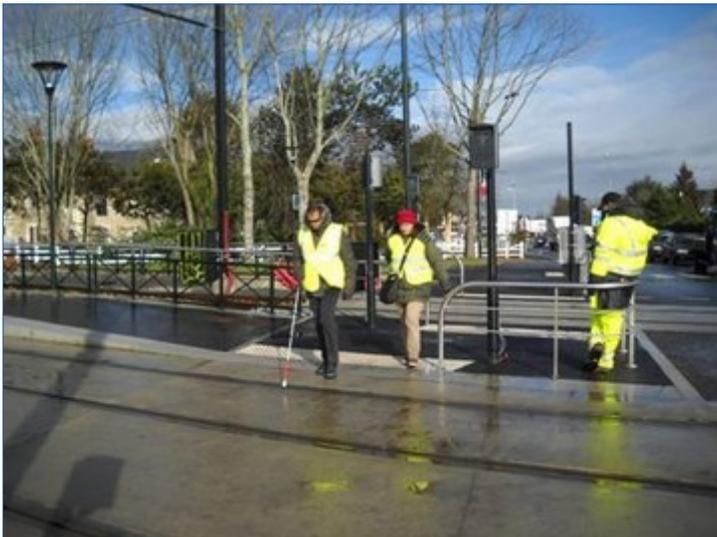
Site banalisé

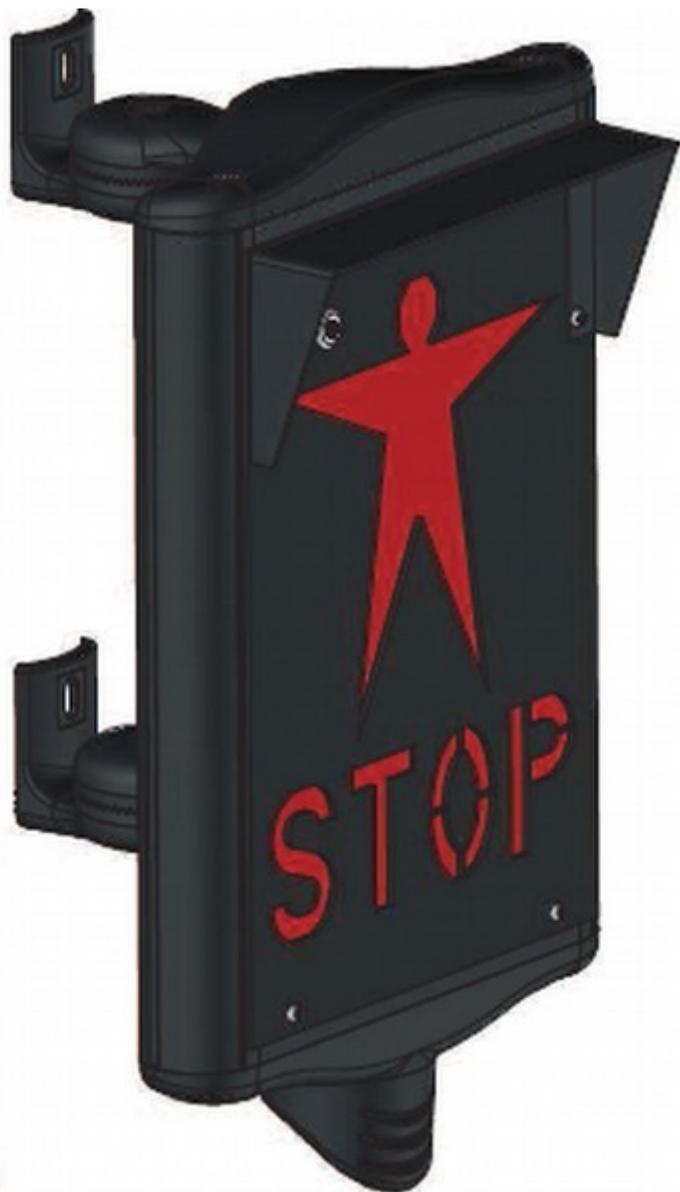
Les signaux actuellement en place disposent de modules sonores, mais sans contrôle du bon fonctionnement.

→ Le fournisseur du matériel, est interrogé sur les possibilités de mise à niveau.
