# Traversées de PF TW aménagées pour les piétons

**Journée d'échanges tramway – 27 juin 2023**

Christian SAUTEL (CEREMA)

Valérie de-Labonnefon (STRMTG)

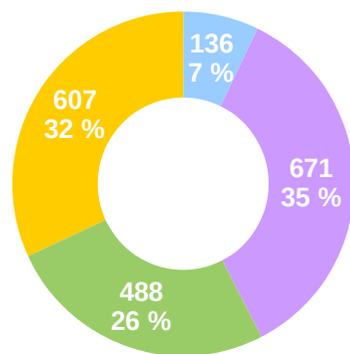
Nombre de collisions

■ Station ■ Section courante ■ TP piétons ■ Intersection routière

- Une part plus importante de collisions en station et en traversée aménagée
- Une gravité plus importante des collisions en traversée aménagée

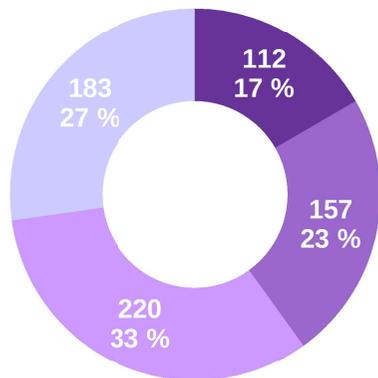
Nombre de collisions

■ Accolée intersection  
■ Commune station/intersection

- 56 % des collisions ont lieu sur des traversées accolées à une station mais ne représentent que 29 % des victimes graves
- La gravité est plus importante pour les traversées accolées à une intersection routière seule et les traversées isolées

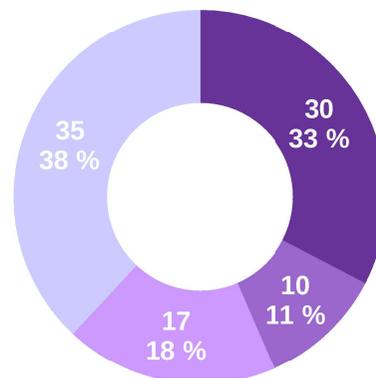
Nombre de vict. graves

■ Accolée station  
■ IPC isolée

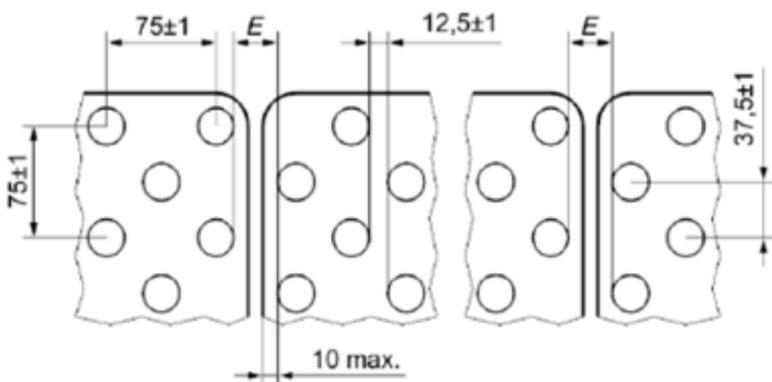
Figure 1 : Bande d'Eveil et de Vigilance

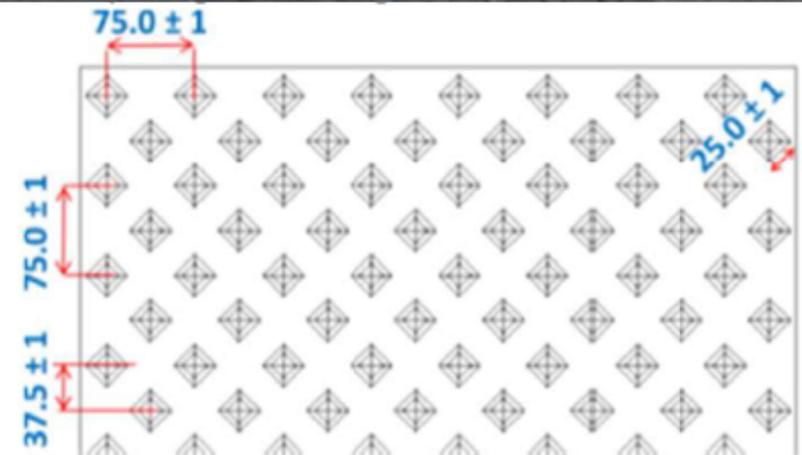
Figure 2 : TAPIS TRAVERSANT

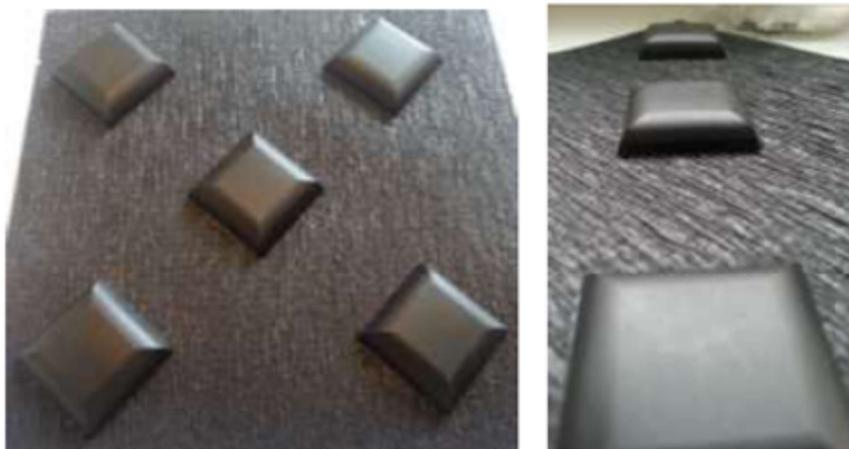
Figure 3 : Détail du TAPIS TRAVERSANT

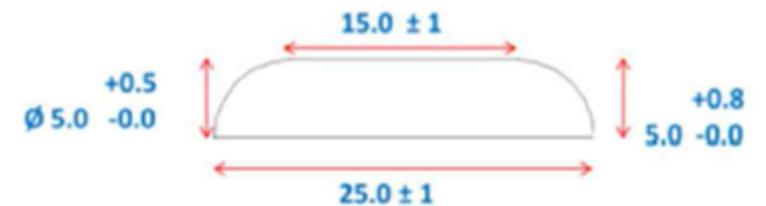
Figure 4 : Détail d'un plot
