Expérimentation d'une signalisation routière à destination des cyclistes - rue du Poitou / site banal à Nantes

Journée d'échanges tramway

27 Juin 2023

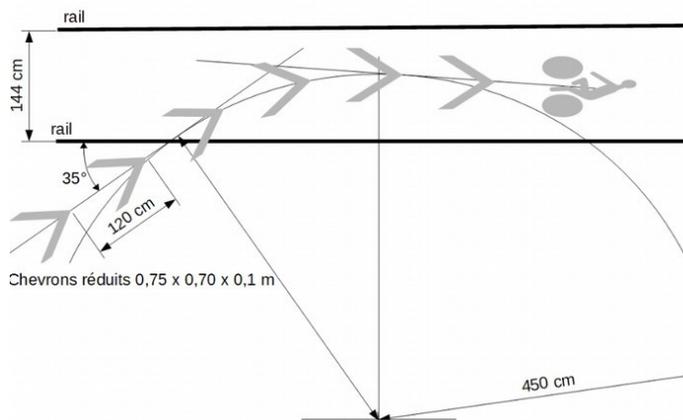
Entrée de site

- Signalisation horizontale
- Signalisation verticale (*objet de l'arrêté d'expérimentation DSR*) : panneau type A (danger) + panonceau « Rails »

- Améliorer la sécurité des cyclistes
- Inciter les cyclistes à se positionner au centre des rails
- Aider les cyclistes à franchir le rail avec un angle plus sécurisé
- Alerter sur les risques de chutes liées au franchissement des rails

- Une signalisation horizontale bien ajustée : un angle de 30° difficile à tenir mais efficace pour le cas d'entrée en site banal pour un vélo longeant la PF tramway
- Le visuel du panneau bien compris et confirmé par d'autres études mais une problématique de positionnement complexe en urbain

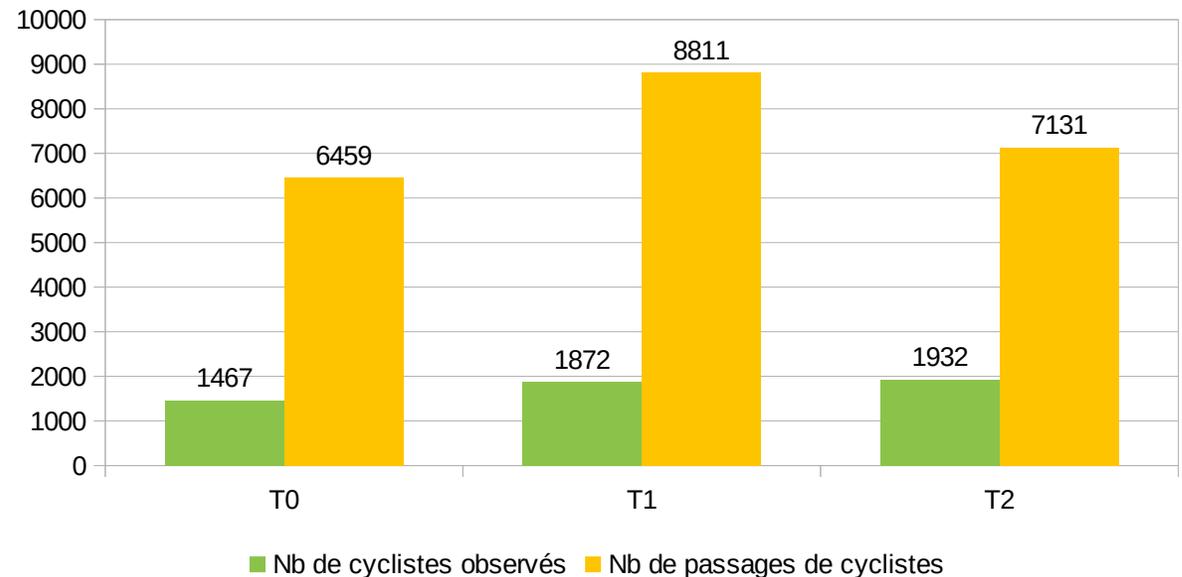
Evolution du nb de cyclistes

- Un test du logiciel *IA 4trafic* pour le comptage des cyclistes
- Une base de données importante de plus de 5 200 observations
 - **90h de vidéos analysées** pour chaque période d'enquête
 - **+30% de cyclistes observés** en 1 an (entre T0-mai 2021 et T2-mai 2022).
A mettre en perspective avec la progression observée à l'échelle nationale.
 - Environ 8 % d'EDPM en T2
(+60% entre T0 et T2).

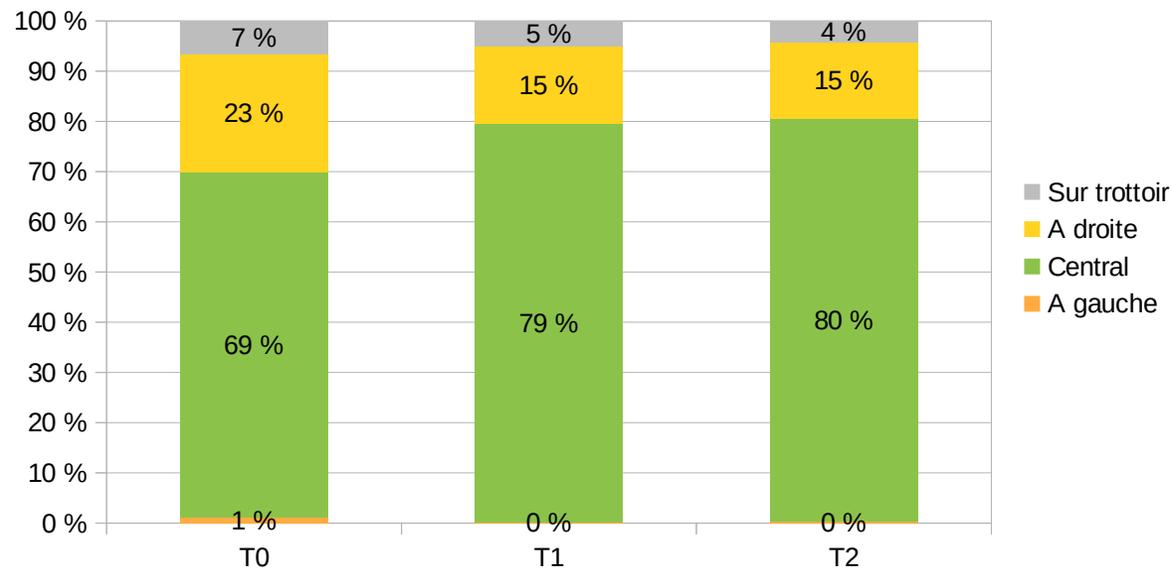
Evolution du positionnement du cycliste en entrée de site

- Un meilleur positionnement des cyclistes au centre des rails :
 - **Augmentation de la part des cyclistes circulant entre les 2 rails** entre T0 et T2 au global (+11 points), mais une différence marquée de comportement entre l'entrée et la sortie de site
 - **Réduction de la part des cyclistes ne franchissant pas les rails** (restant à droite des rails ou circulant sur trottoir) entre T0 et T2 au global dans les mêmes proportions (-11 points).

- Pour les cyclistes en entrée de site

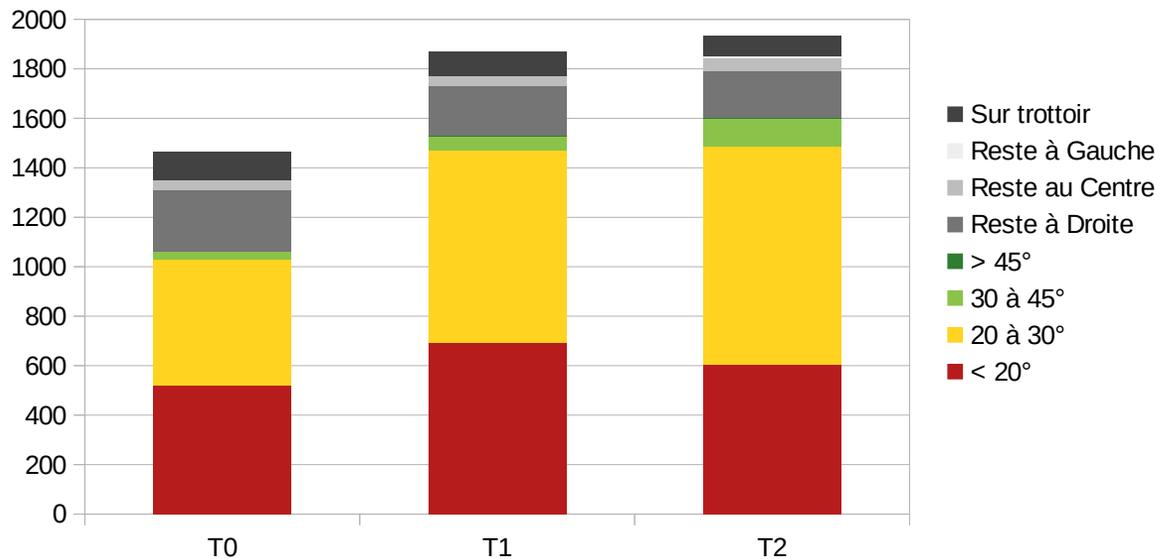
Evolution de l'angle de franchissement - AU GLOBAL

- Une amélioration globale des angles de franchissement des rails :
 - *La part des angles sécurisant ($> 30^\circ$) progresse de 4 points mais reste minoritaire*
 - *La part des angles de 20 à 30° progresse de 11 points*
 - *La part des angles les plus faibles ($< 20^\circ$) diminue de 4 points*

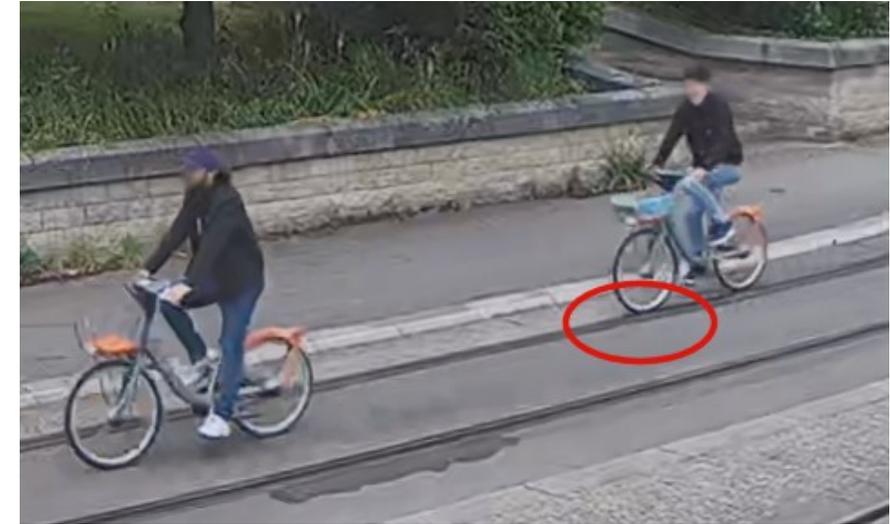
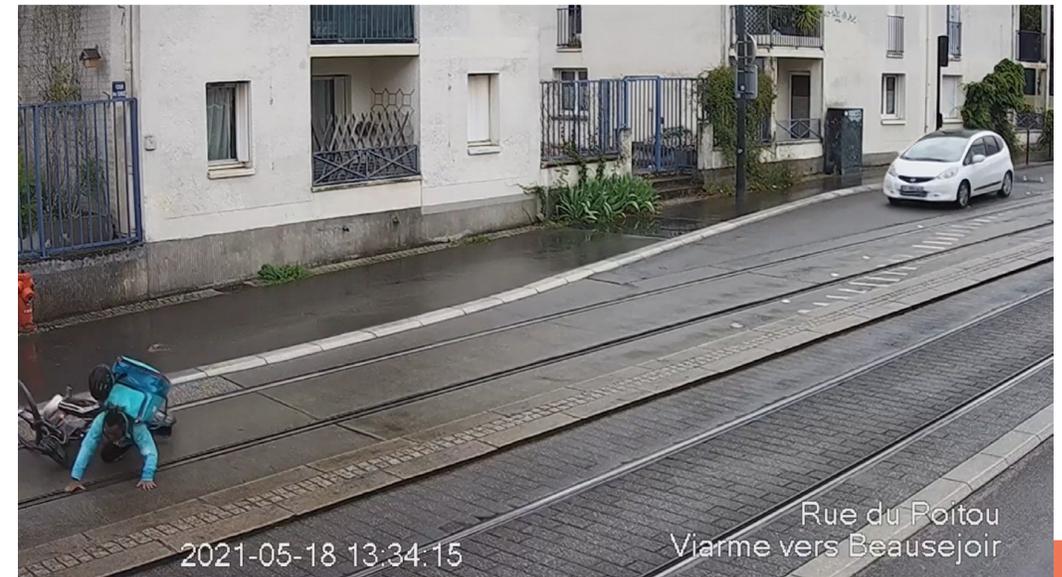
- Un suivi difficile du nombre de chutes seules à vélo (données SDIS 44 uniquement sur 2021)
- Données issues des observations (sur 1 semaine)
 - T0 (12 % des observations par temps de pluie) : 5 chutes et quasi-chute
 - T1 (30 % de temps de pluie) : 16 chutes et quasi-chutes
 - T2 (pas de pluie) : 2 quasi-chutes
- Trois causes majeures identifiées de chute :
 - La chaussée mouillée
 - Une insertion (ou sortie) volontaire entre les rails avec une trajectoire beaucoup trop parallèle aux voies (angle très faible)
 - Une trajectoire mal maîtrisée, essentiellement pour ceux qui veulent rester à droite des rails
