Journée d'échanges dans le cadre  
des projets tramways  
24 mai 2012

# Zone de manœuvre avec télécommande systématique

Déraillement « Entrée Nord »  
Centre d'exploitation et de  
maintenance • 15 octobre 2011

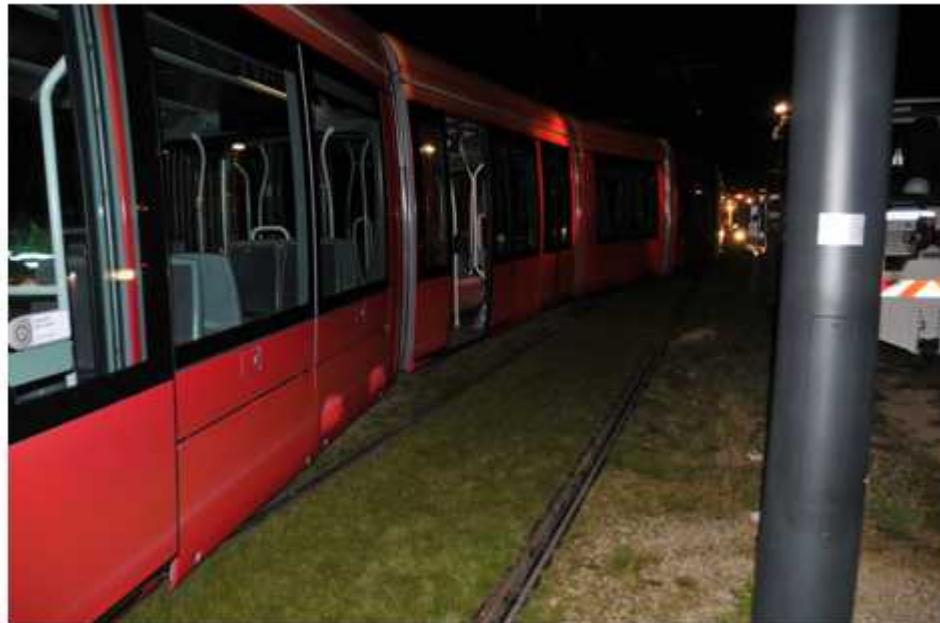
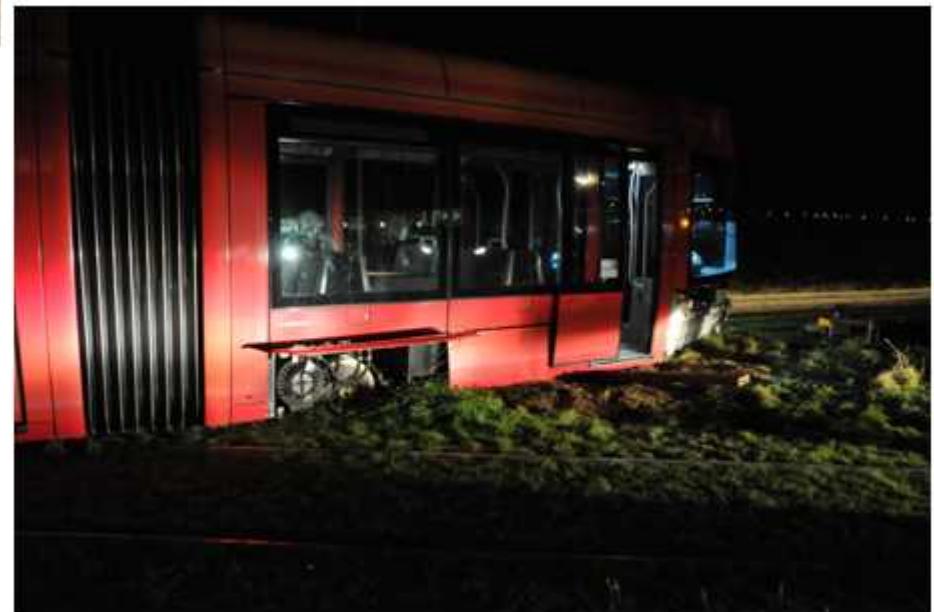
- La rame 112 circule sur V1 en direction du terminus « Gare Champagne TGV » et arrive à la station BLUM (voie directe).
- La conductrice effectue sa commande d'itinéraire.
- La rame traverse le carrefour Avenue Léon BLUM / Rue Joliot CURIE puis se lance sur la voie unique (VU).
- La rame aborde ensuite l'appareil de voie à la vitesse prévue (30 km/h) mais est déviée vers l'entrée du CDM.
- La rame déraille compte tenu de la vitesse : 30 km/h et non 15 km/h.
