TRAMWAYS ET MOUVEMENTS TOURNANTS

Etude sur 5 réseaux d'envergure

Journée échanges tramways

19 octobre 2021

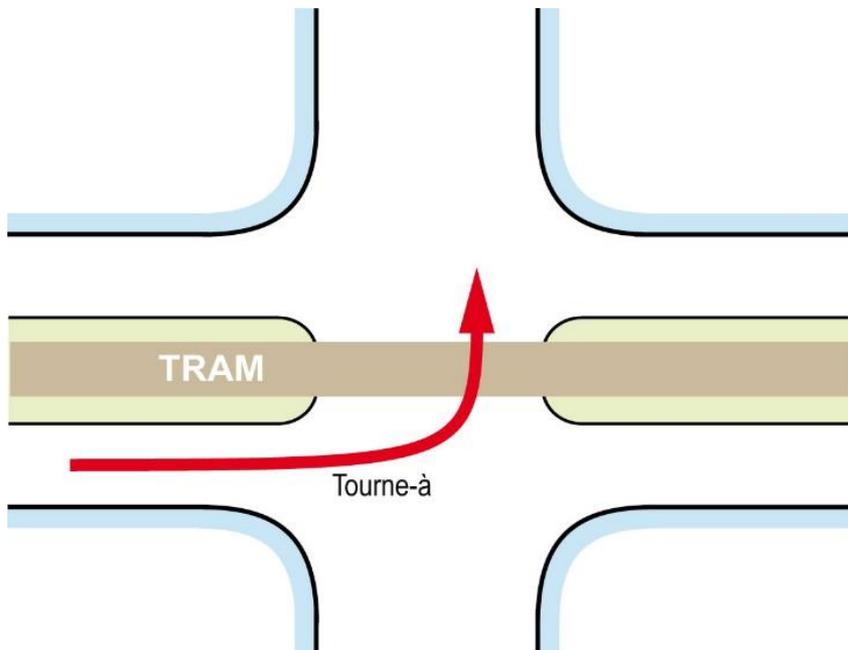
Un « tourne à » ?

Les configurations « tourne à » (TA) correspondent aux **intersections où les véhicules réalisent un mouvement tournant avant la traversée de plateforme depuis une voie parallèle à celle-ci**

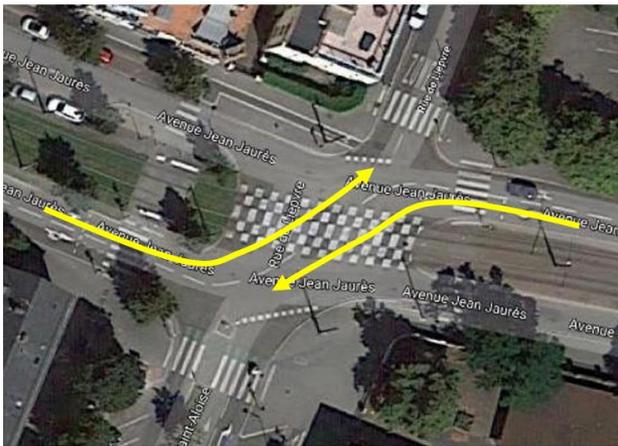
Tramway en insertion axiale
avec voies TAG dédiées

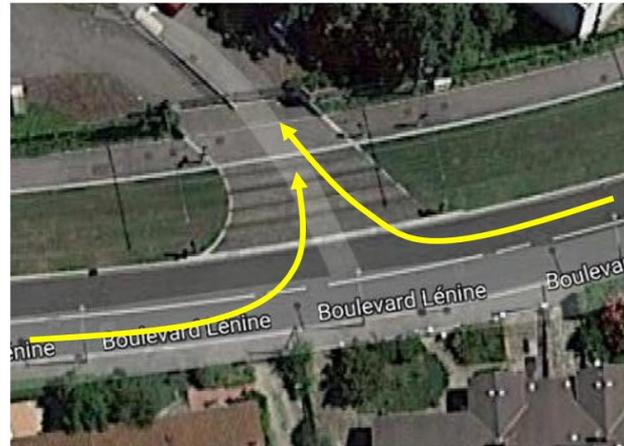
Tramway en insertion latérale
sans voies TAG

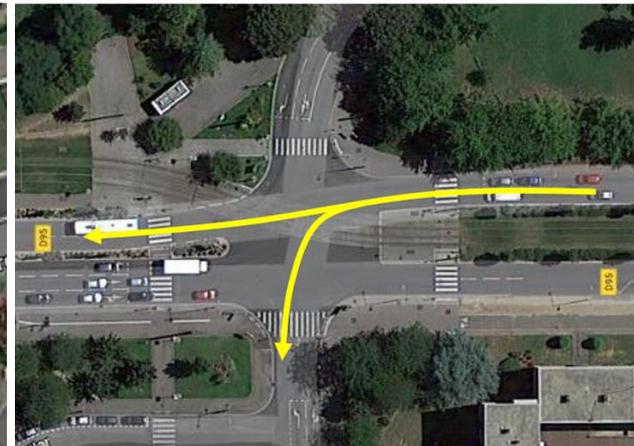
Tramway en basculement
dans le carrefour

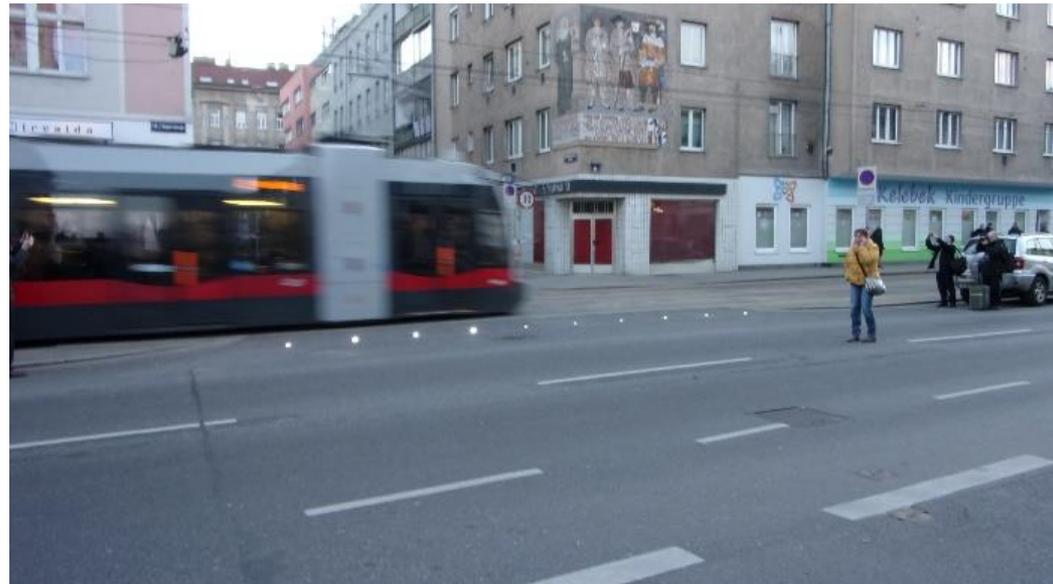
- Expérimentation d'emploi de signaux lumineux dynamiques encastrés au sol
 - Activation par signal radio
 - Clignotent quand un tramway approche
- Conclusions
 - Nombre d'accidents réduit voire totalement évités
 - Bonne tenue et pérennité
 - Efficace lorsque les accidents répondent toujours à un même schéma

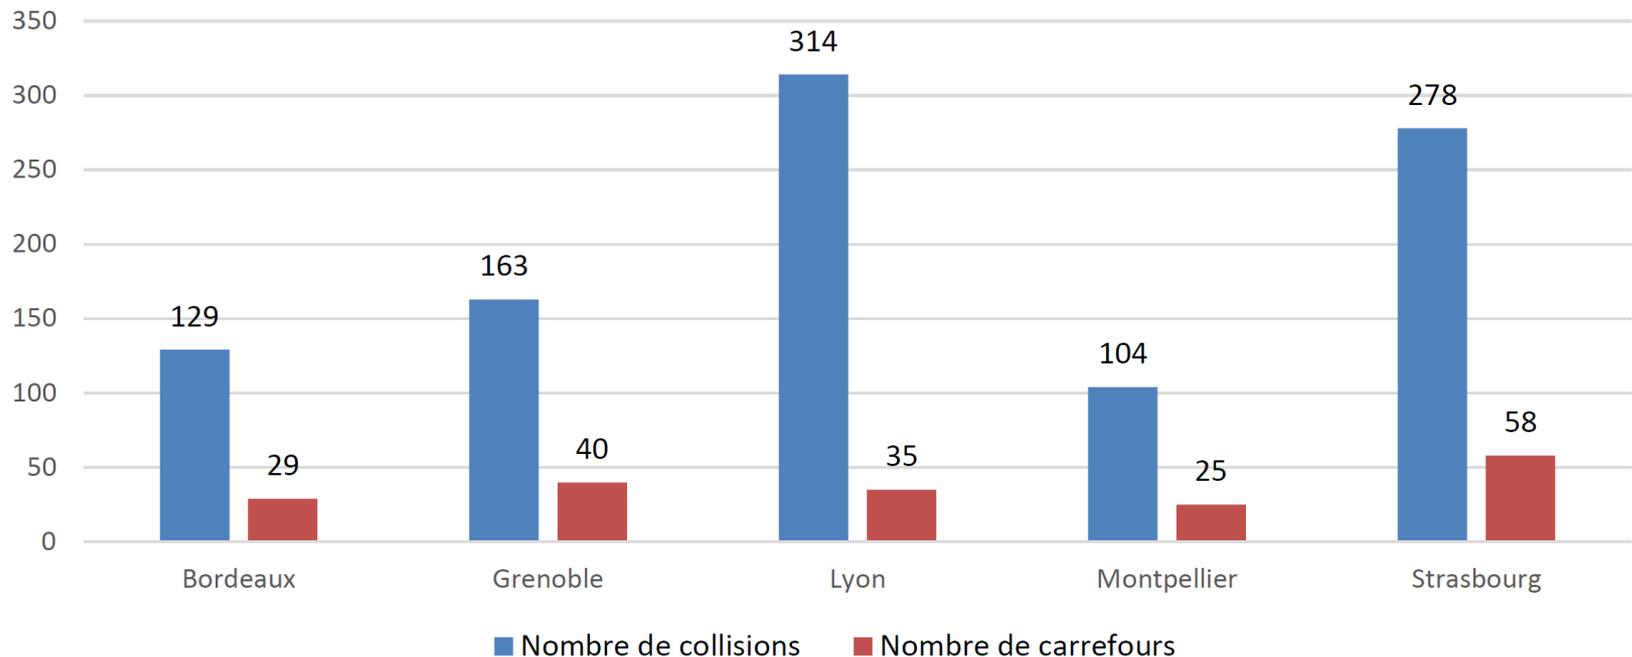
❖ Accidentologie (par réseau)

— Taux d'accident annuel comparable sur les 5 réseaux

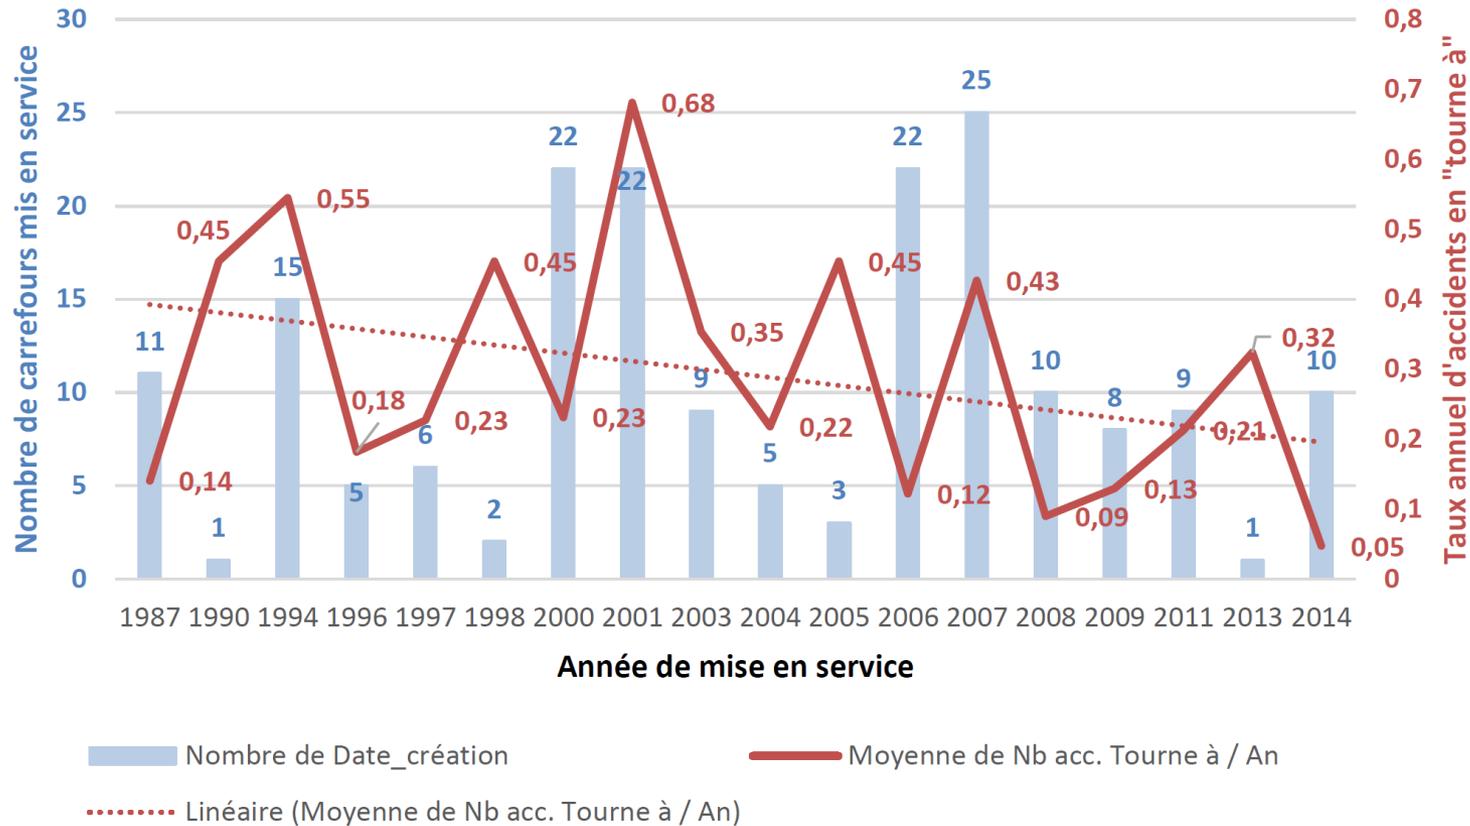
Ancienneté des carrefours

- Amélioration du taux d'accident au fil du temps
- Impact de l'ancienneté négligeable dans les analyses

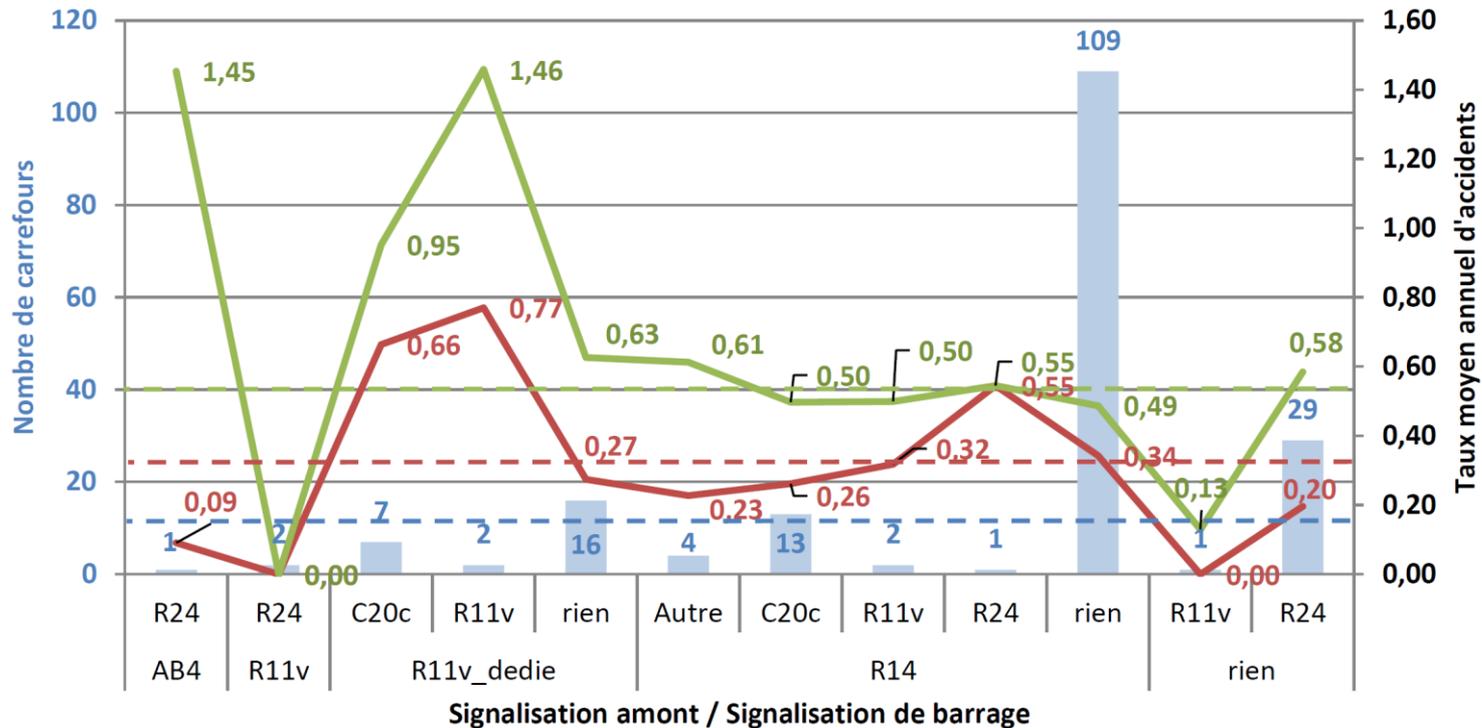
Impacts de la signalisation

■ Nb de carrefours
 — Taux moyen annuel d'accidents en tourne-à
 — Taux moyen annuel d'accidents

- Impact défavorable des R11v dédiés / R14
- R24 seuls : meilleurs sur TA que sur conflits directs

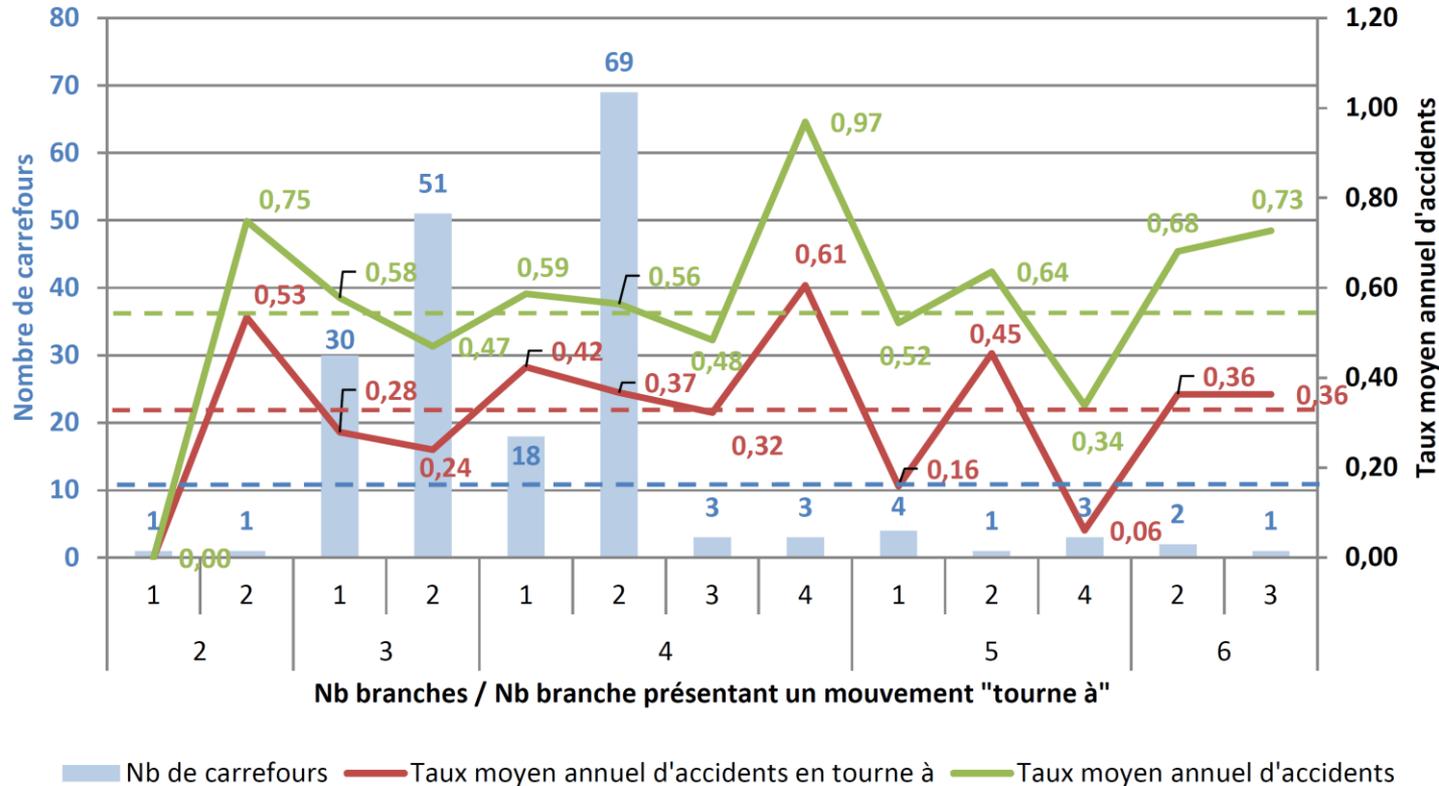
Impacts du nombre de branches

- Globalement peu significatif
- Plus défavorable quand il n'y a qu'un seul TA

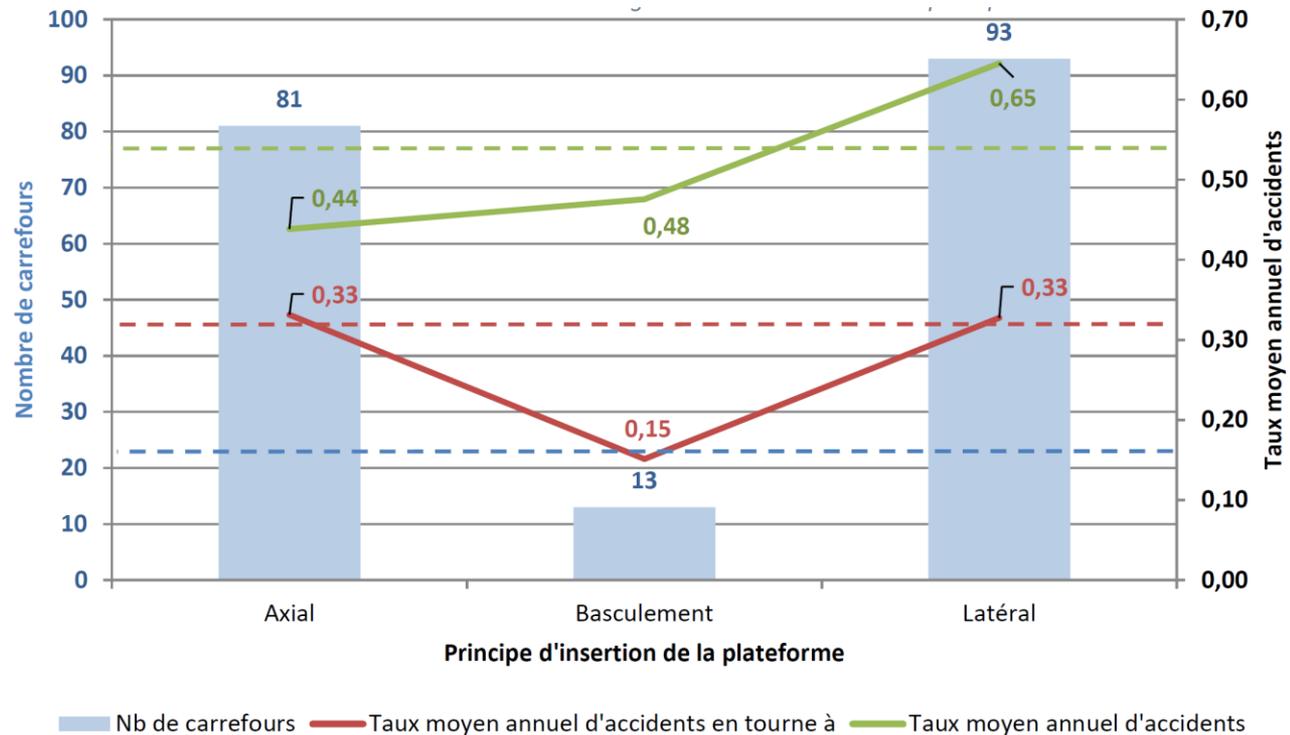
Impacts de l'insertion

— Pas d'impact apparent sur les collisions en TA

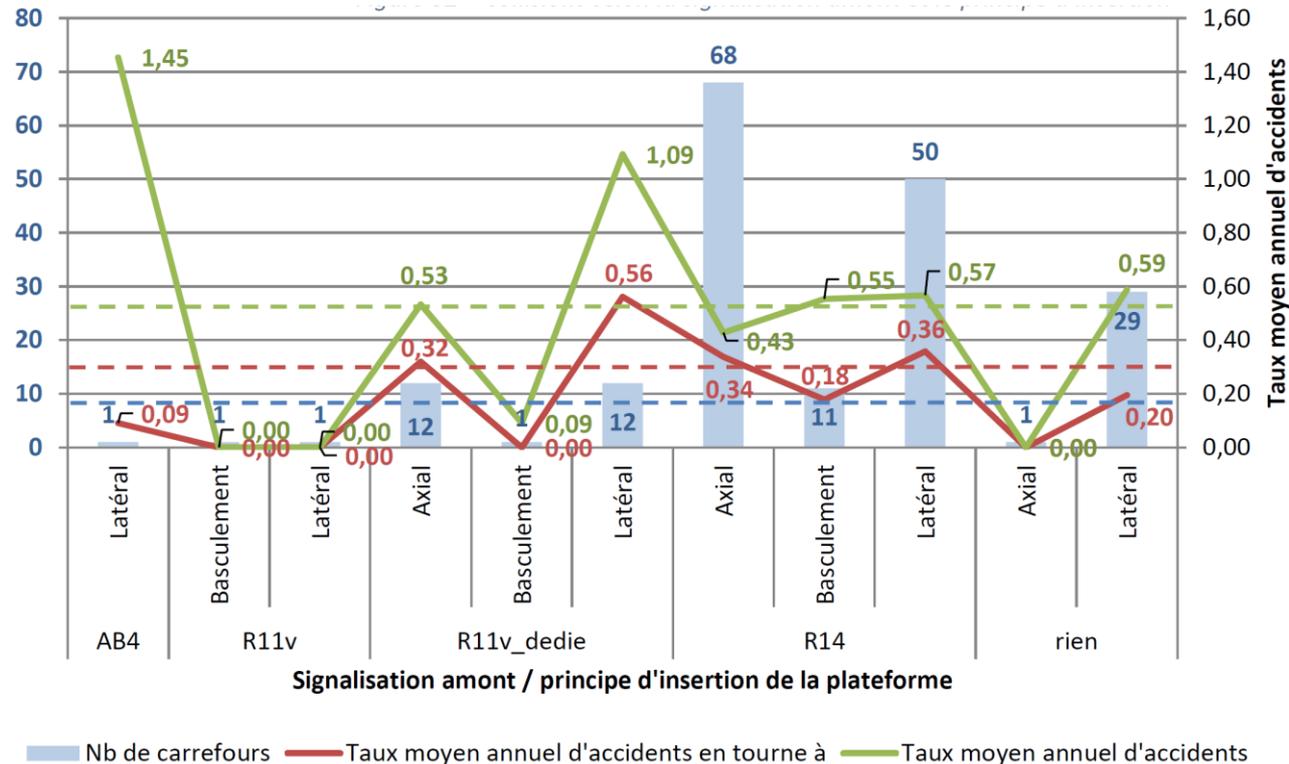
Impacts de l'insertion

- R24 du panel uniquement en latéral avec taux d'accident généralement plus faible
- R11v dédié / R14 : taux plus élevés en latéral qu'en axial
- R14 : meilleurs résultats que R11v dédié en latéral (comparable en axial)

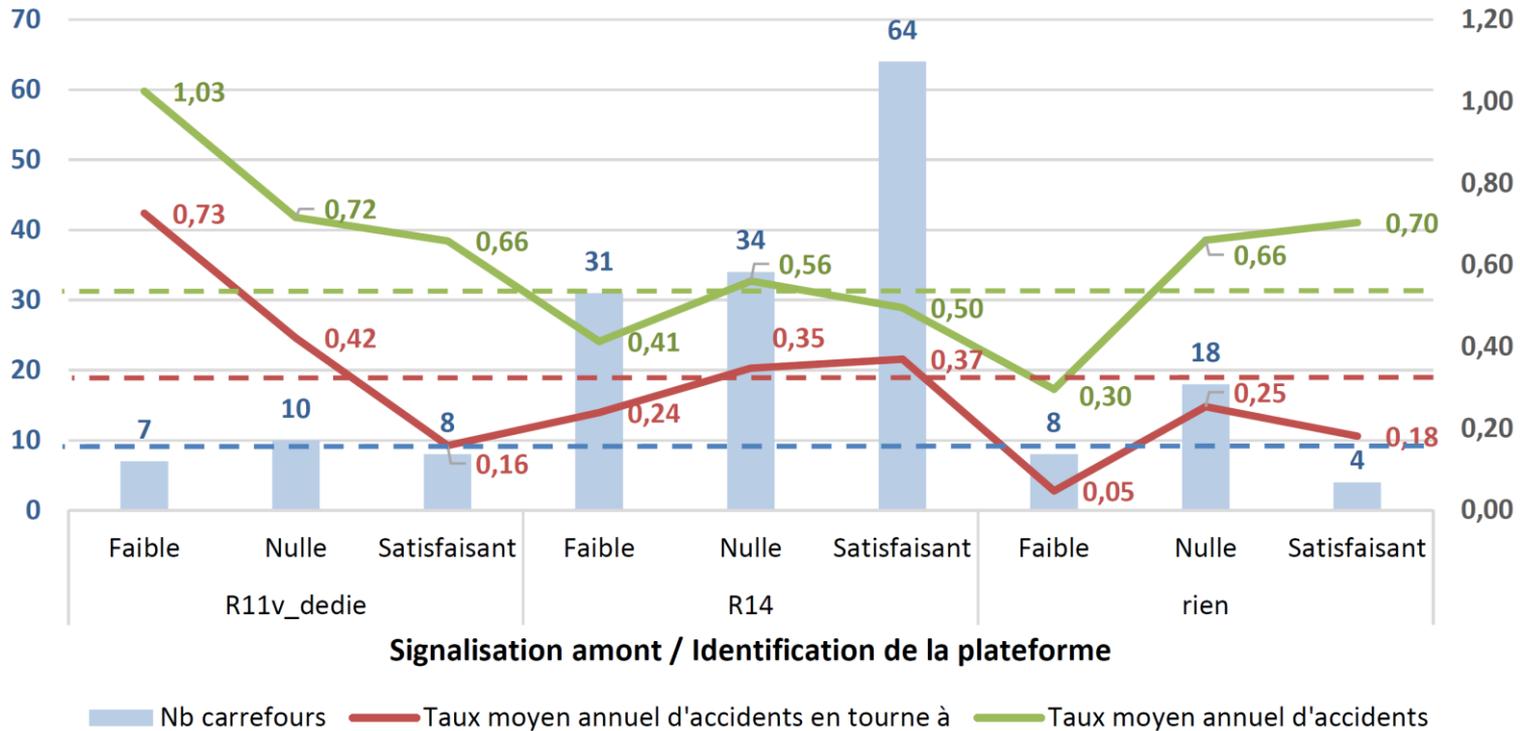
Impacts de l'identification du GLO

- Aucune tendance claire identifiable
- Subjectivité du critère

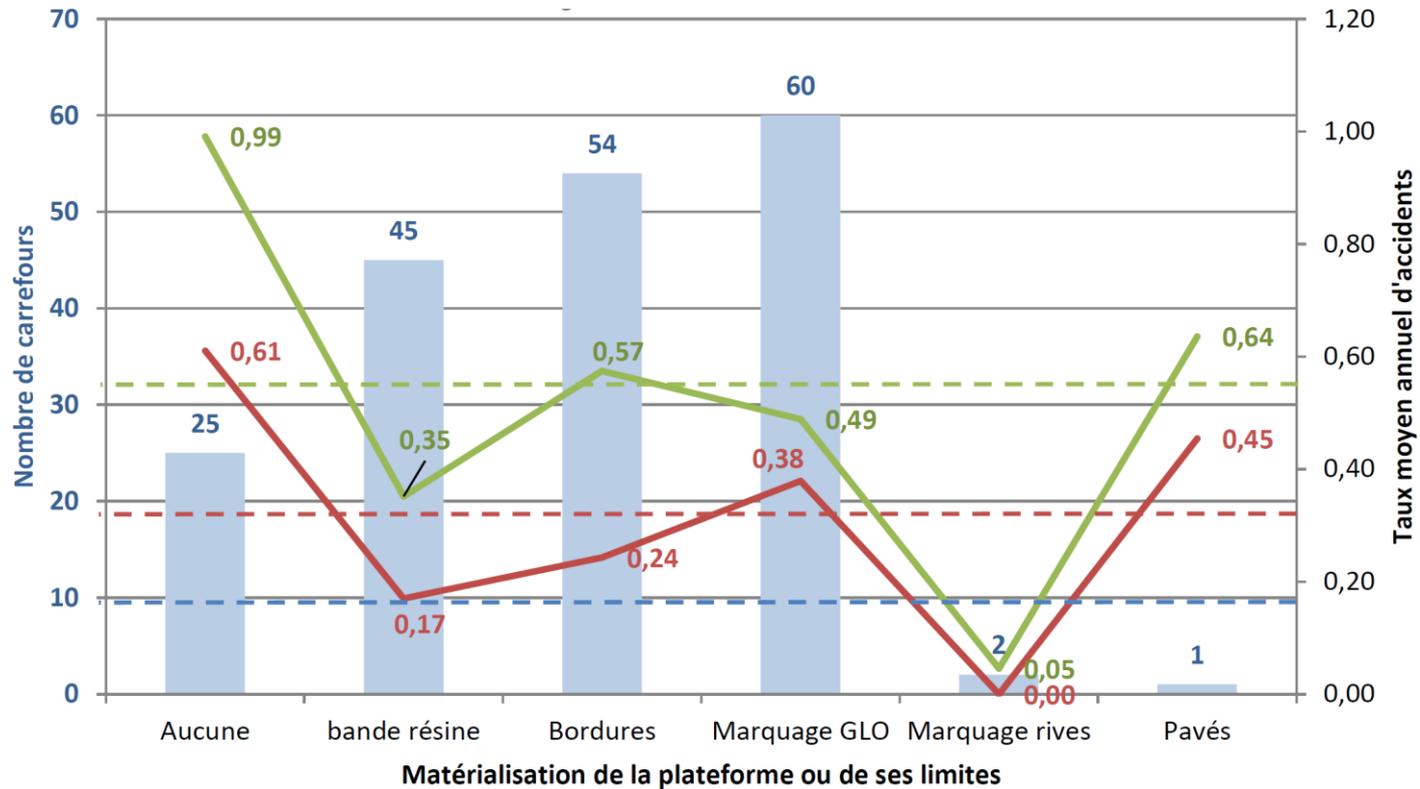
Impacts de la matérialisation des limites du GLO

- Absence de matérialisation : très pénalisante
- Matérialisation soignée et durable des limites : favorable

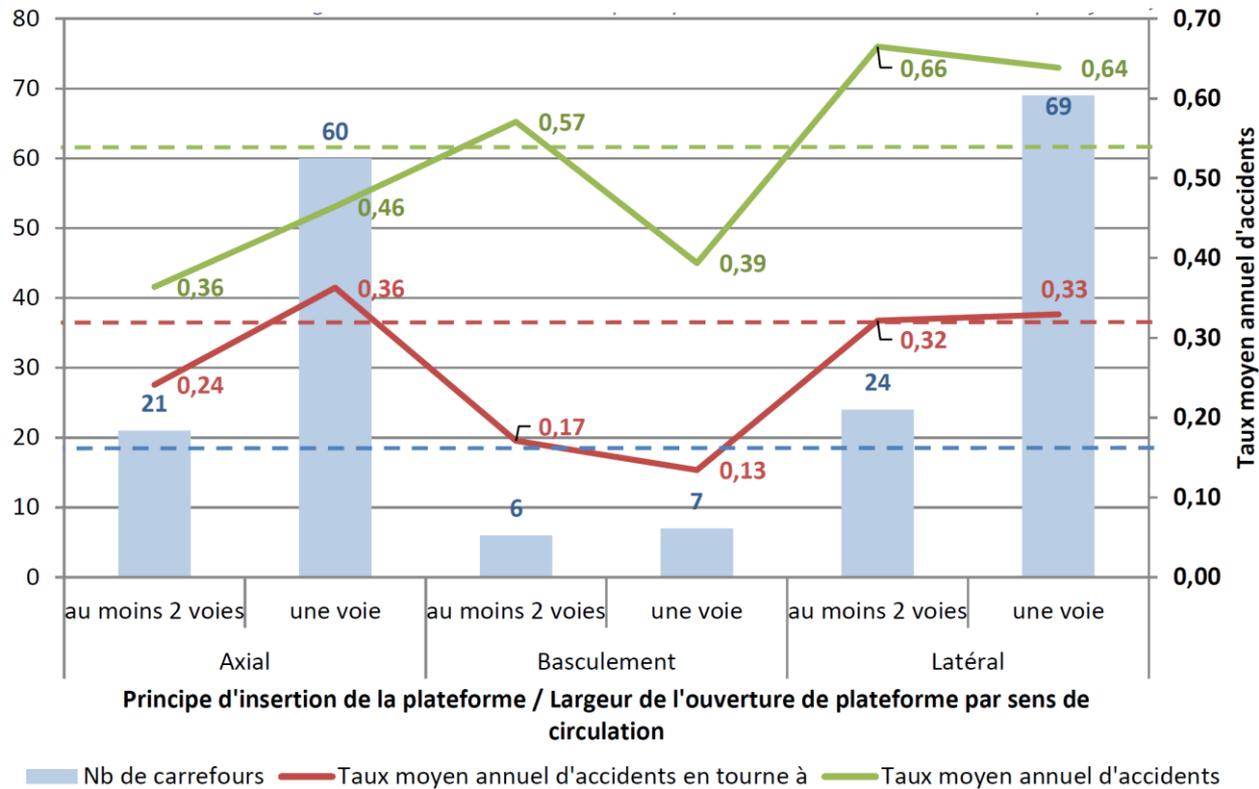
Impacts de l'ouverture du carrefour

- Axial : meilleurs résultats avec ouverture à 2 voies
- Latéral : faible influence
- Critère délicat à analyser

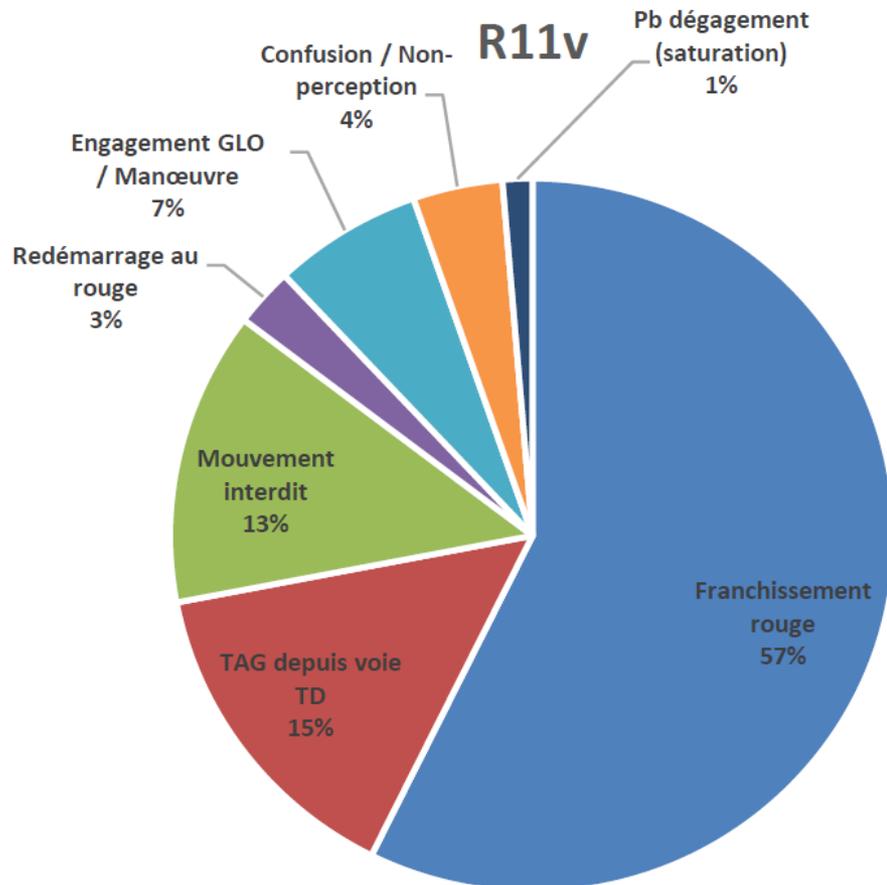
Selon signalisation lumineuse

- Accidents surtout liés à non-respects de signalisation (SLT, SH, SV)
- Non-respects majoritairement « volontaires » : peu de « confusions/non perception »
- Redémarrages au rouge : peuvent être liés à la crédibilité des signaux (temps d'attente longs, phasages non optimisés...)

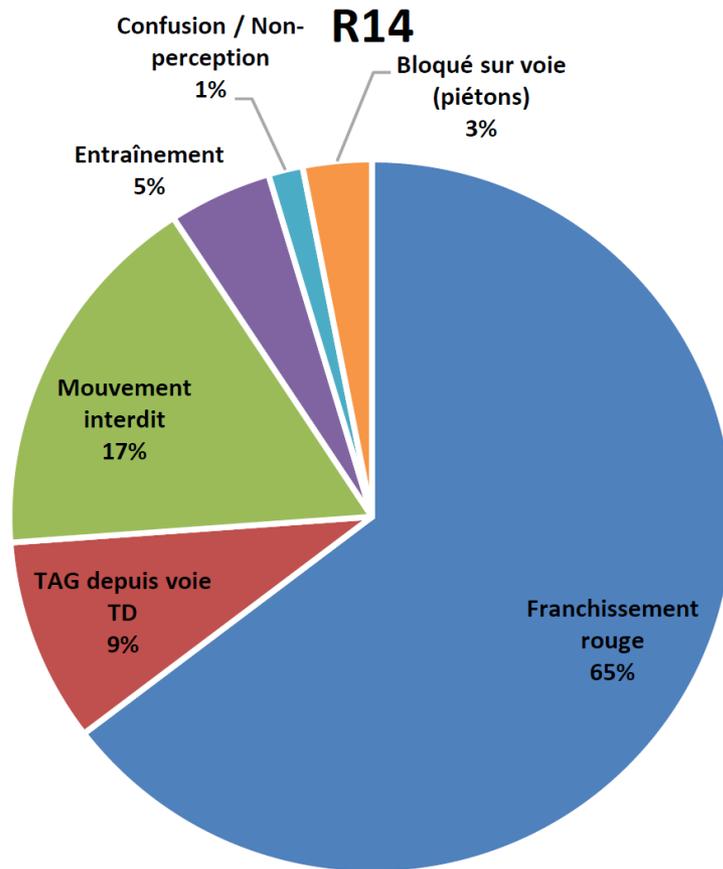
Selon signalisation lumineuse

- Situation proche des carrefours R11v
- TA depuis voie TD plus rares
- Entraînements peu fréquents ?

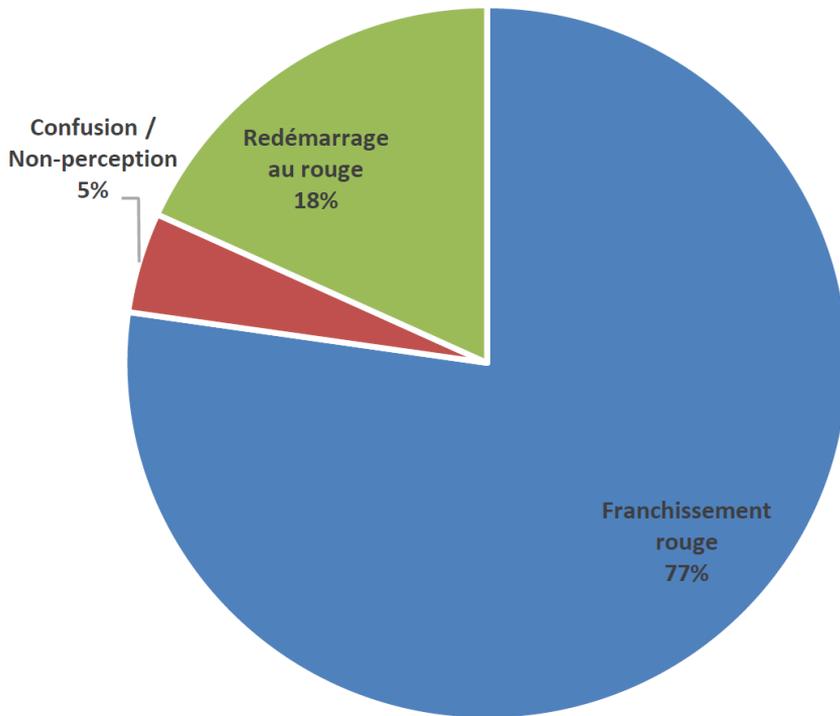
R24

- NB : panel réduit et circonstances parfois imprécises
- Presque exclusivement franchissements ou redémarrages au rouge
- Compréhension / crédibilité du signal ?

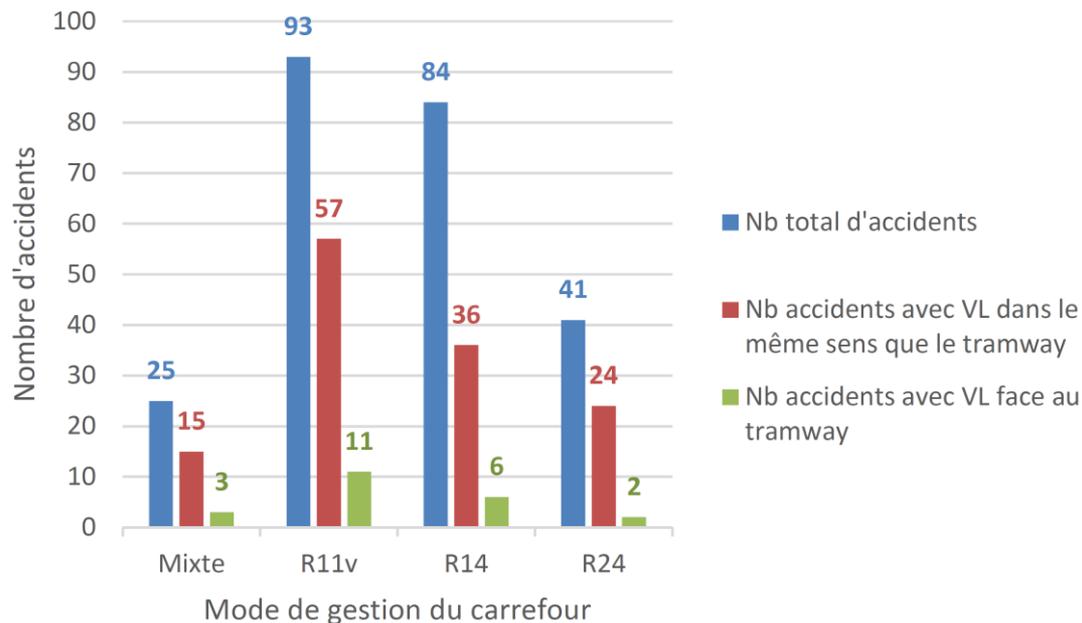
Selon sens de circulation

- Accidents en TA : majoritairement avec VL dans le même sens que le tramway
- Constat plus marqué encore sur les R24 (tram = seul flux en conflit)

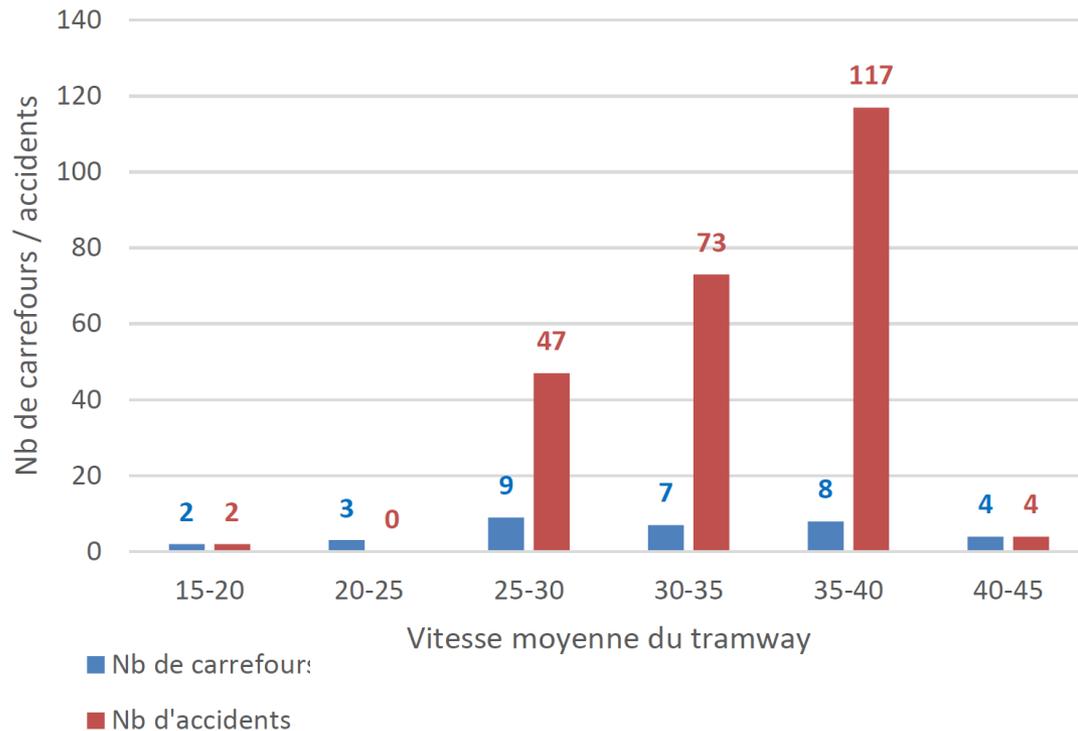
Selon vitesse tramway

- Augmentation sensible du nombre moyen d'accidents en TA avec la vitesse de franchissement du tramway

Vitesse moyenne de franchissement du tramway		
	25-30 km/h	30-35 km/h	35-40 km/h
Nb moyen d'accidents par carrefour	5,2	10,4	14,6

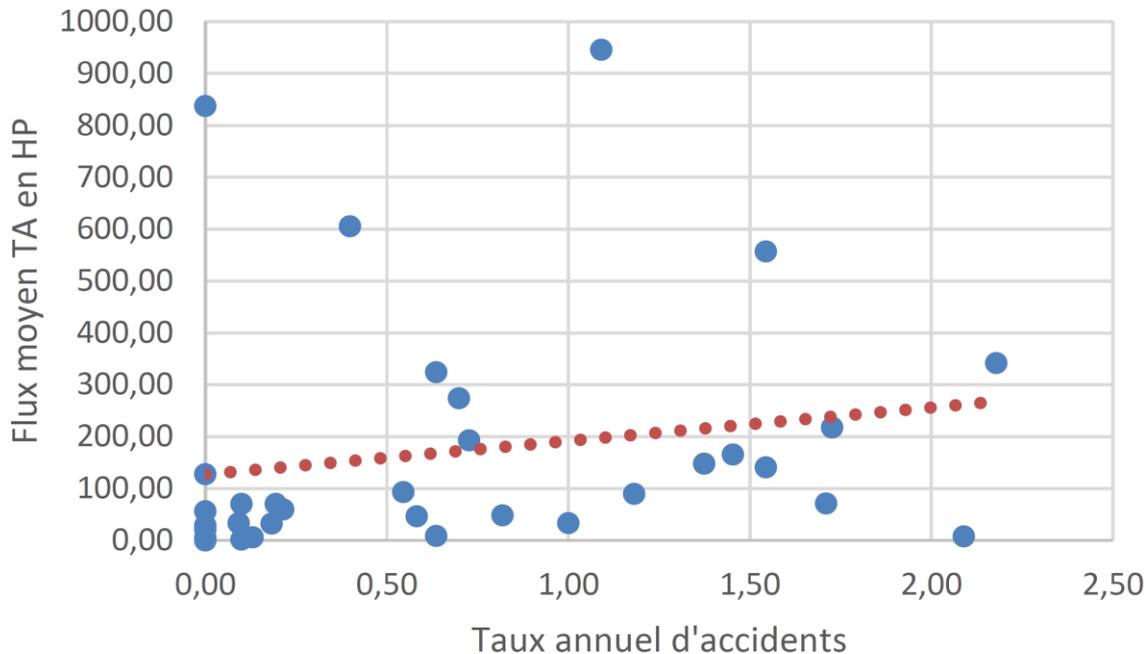
Selon flux tournant

- Une tendance générale de « proportionnalité » jusqu'à 200-250 véh./h en mouvement tournant
- Situations plus spécifiques pour flux plus importants

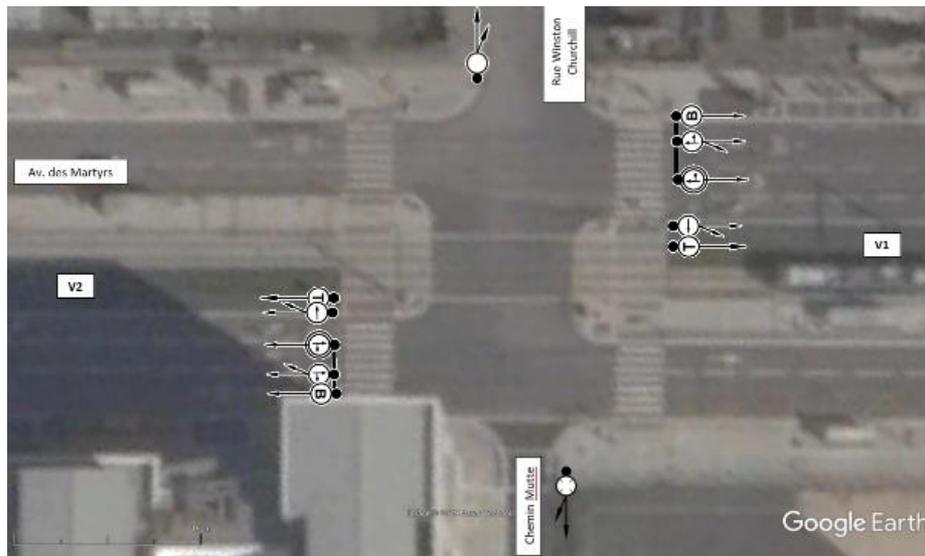
- ❖ Rechercher une orthogonalité des TA par rapport à la plateforme : éviter les approches courbes ou biaisées

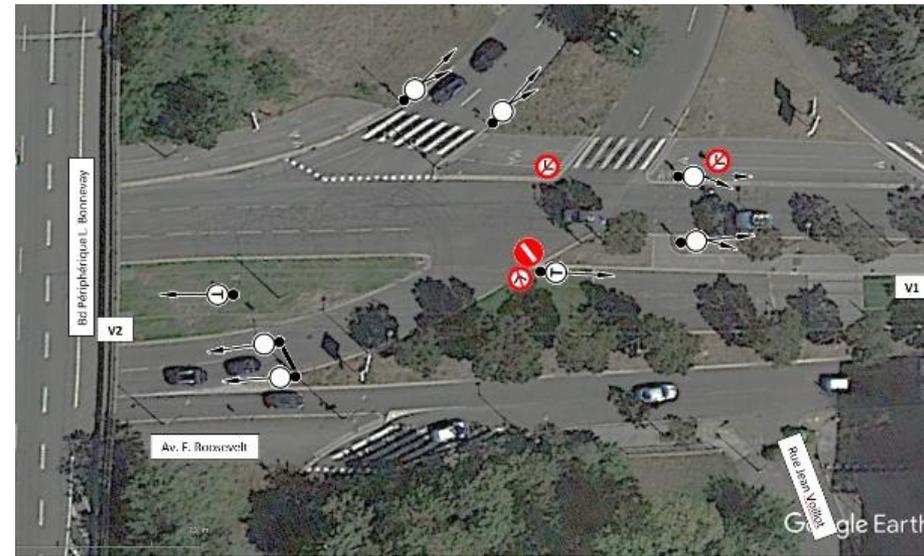
Contre-exemple

GEOMETRIE / PHASAGE

- ❖ Maintenir un espace de récupération, d'une largeur minimale de 1,0 m, entre voies de stockage VL et GLO
- ❖ A augmenter en cas de gestion du TA par signalisation en barrage seule

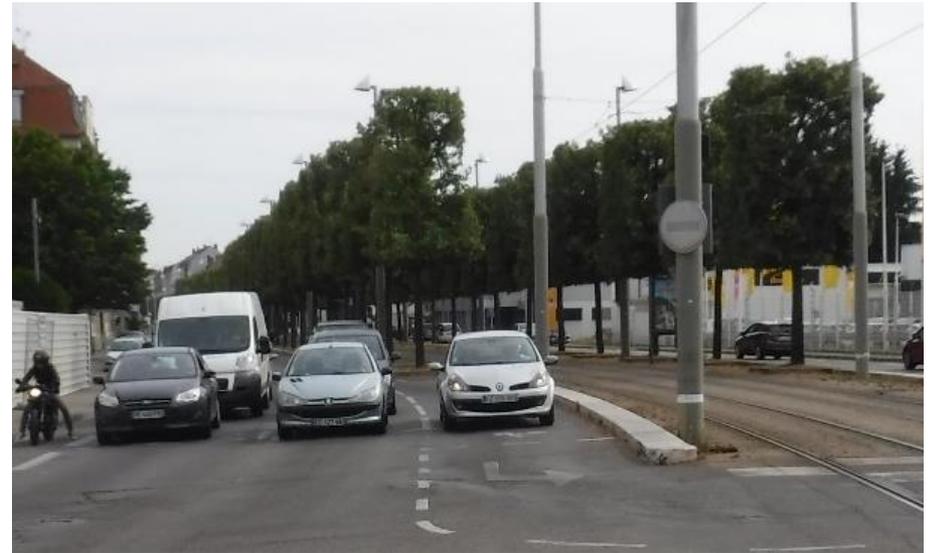
Contre-exemple

GEOMETRIE / PHASAGE

- ❖ Eviter les largeurs de voiries trop important conduisant à un éloignement conséquent des supports de feux s'adressant aux mouvements tournant vers la plateforme

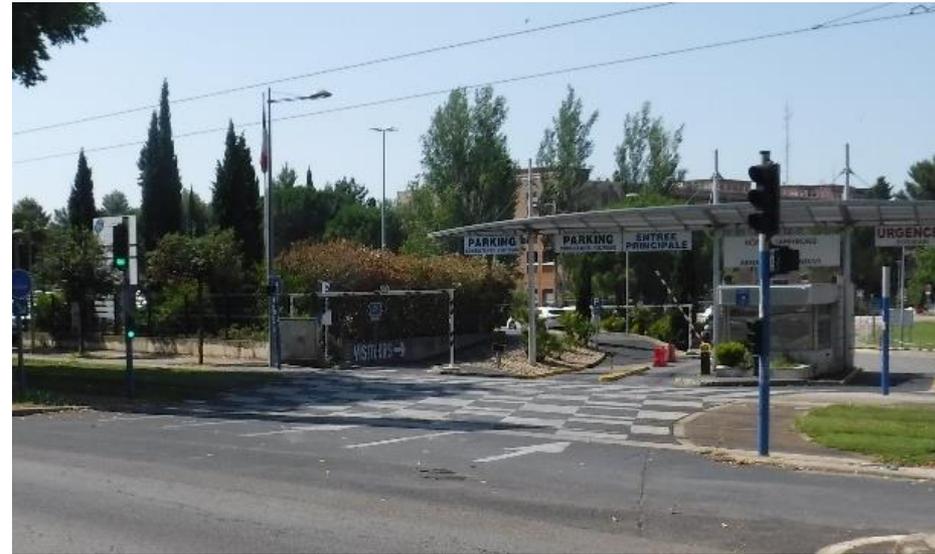
Contre-exemple

GEOMETRIE / PHASAGE

- ❖ Limiter à 2 le nombre de courants dédiés distincts sur une même branche

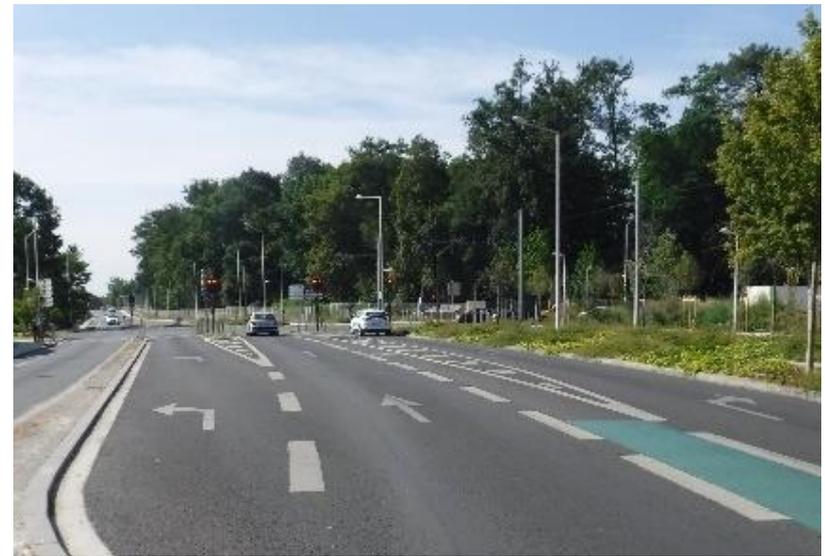
Contre-exemple

GEOMETRIE / PHASAGE

- ❖ **CAS PARTICULIER D'UN TA INTERDIT DANS LE CARREFOUR**
 - ❖ Crédibilité de l'interdiction (existence d'une alternative réaliste)
 - ❖ Renforcer et garantir la perception de la signalisation de police
 - ❖ Rendre physiquement irréalisable ou contraindre le mouvement interdit

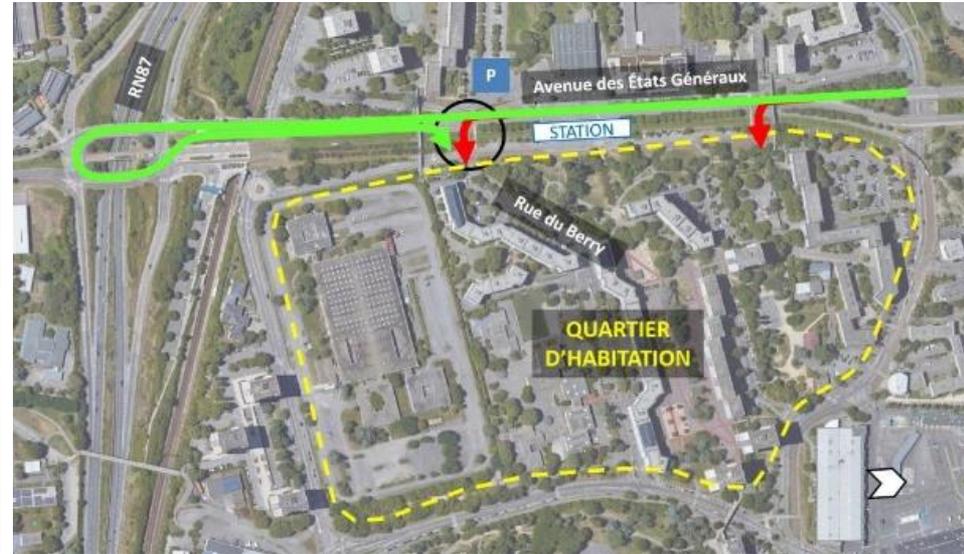
Contre-exemple

GEOMETRIE / PHASAGE

- ❖ **CAS PARTICULIER DE MOUVEMENTS ISSUS D'UNE MÊME BRANCHE MAIS GERES DE FAÇON DISSOCIEE**
 - ❖ Interdire et contraindre physiquement les TA depuis les voies compatibles mises au vert en phase tramway

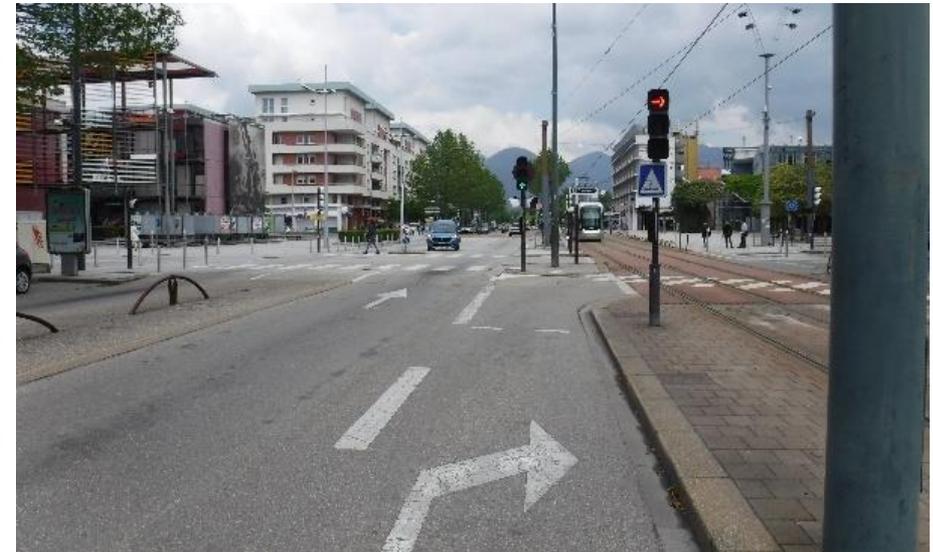
Contre-exemple

GEOMETRIE / PHASAGE

- ❖ **CAS PARTICULIER DE MOUVEMENTS ISSUS D'UNE MÊME BRANCHE MAIS GERES DE FAÇON DISSOCIEE**
 - ❖ Si voie dédiée : à dimensionner pour permettre un accès facile et un stockage satisfaisant des véhicules concernés

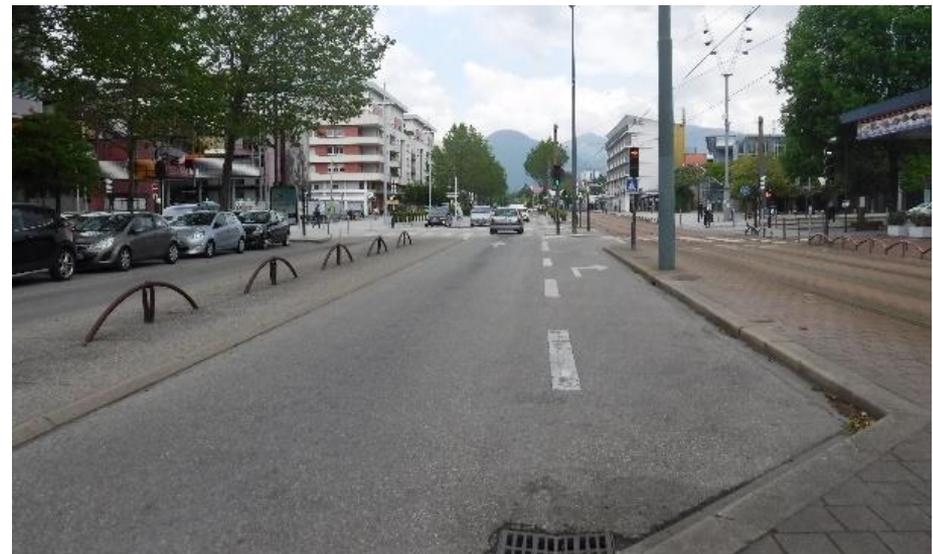
Contre-exemple

IMPLANTATION DES SIGNAUX

- ❖ **CAS PARTICULIER DE MOUVEMENTS ISSUS D'UNE MÊME BRANCHE MAIS GERES DE FAÇON DISSOCIEE**
 - ❖ Aligner les supports de feux, même lorsque les lignes d'effet sont décalées

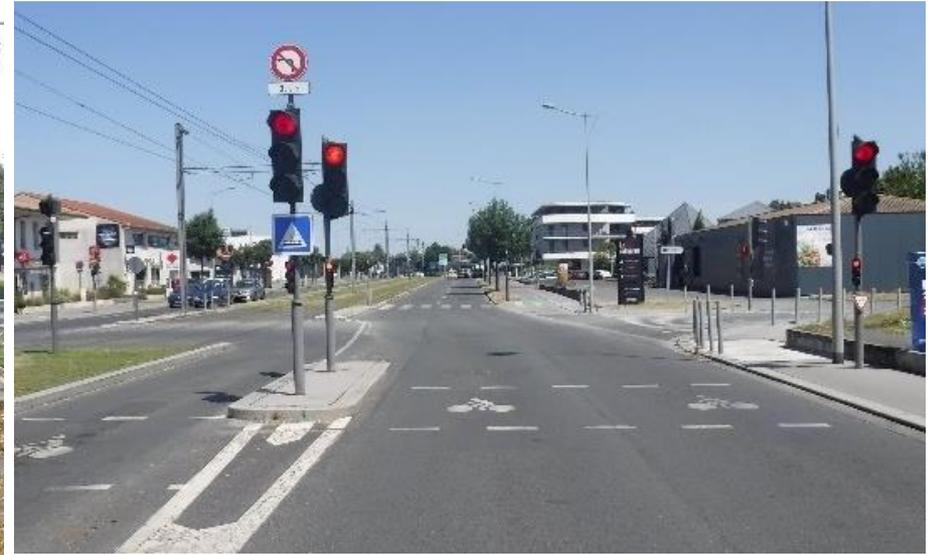
Contre-exemple

IMPLANTATION DES SIGNAUX

- ❖ Renforcement de la signalisation et de sa perception sur les voies TA, lorsque cela est possible

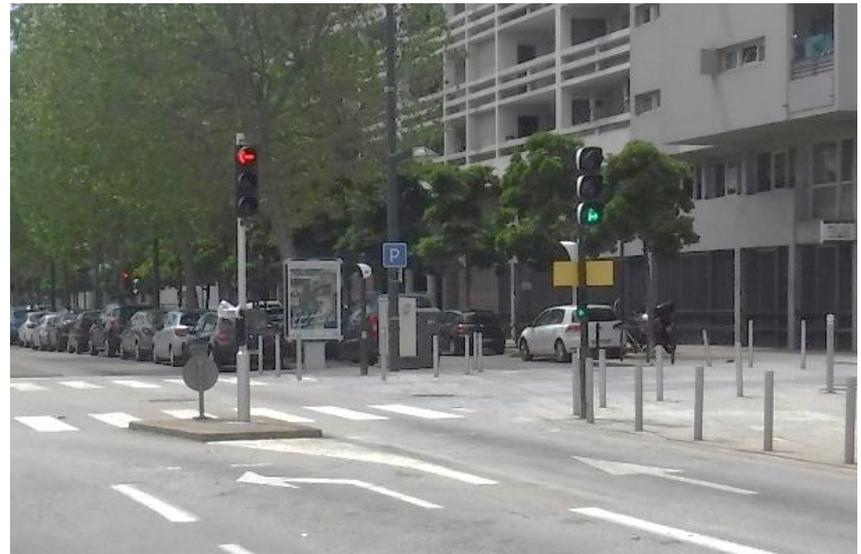
Contre-exemple

IMPLANTATION DES SIGNAUX

- ❖ En urbain, lorsque la configuration le permet, privilégier l'implantation d'un signal de rappel à gauche plutôt qu'une implantation sur potence

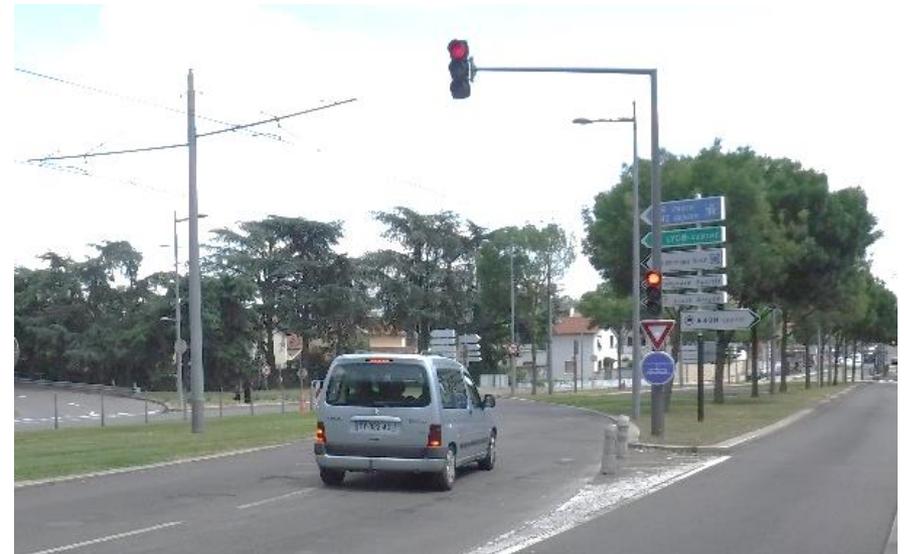
Contre-exemple

IMPLANTATION DES SIGNAUX

- ❖ **CAS PARTICULIER D'UN TA INTERDIT DANS LE CARREFOUR**
 - ❖ Renforcer l'implantation et garantir la visibilité de la signalisation verticale
 - ❖ Compléter par une signalisation horizontale adaptée si possible
