TRAMWAYS ET MOUVEMENTS TOURNANTS

Etude sur 5 réseaux d'envergure

Journée échanges tramways

19 octobre 2021

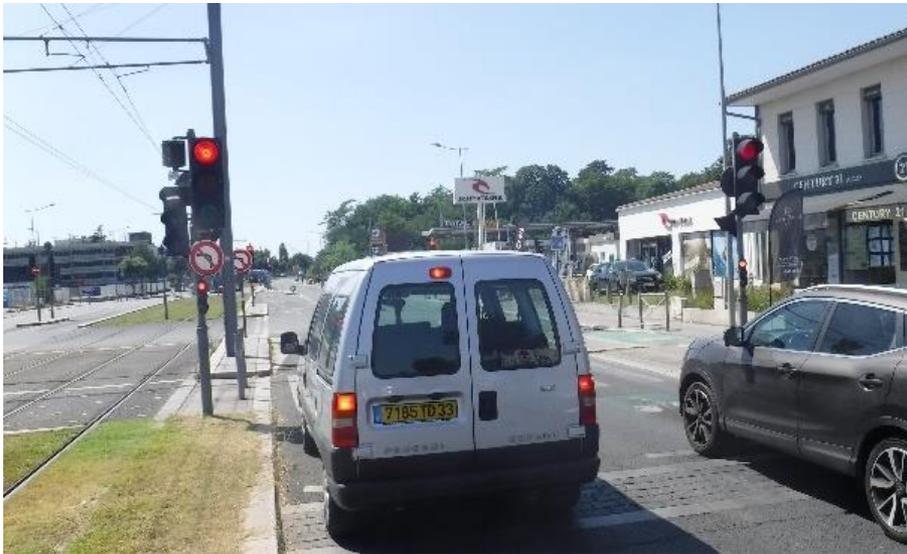
Exemple

- ❖ **CAS PARTICULIER D'UN TA INTERDIT DANS LE CARREFOUR**
 - ❖ Renforcer l'implantation et garantir la visibilité de la signalisation verticale
 - ❖ Compléter par une signalisation horizontale adaptée si possible

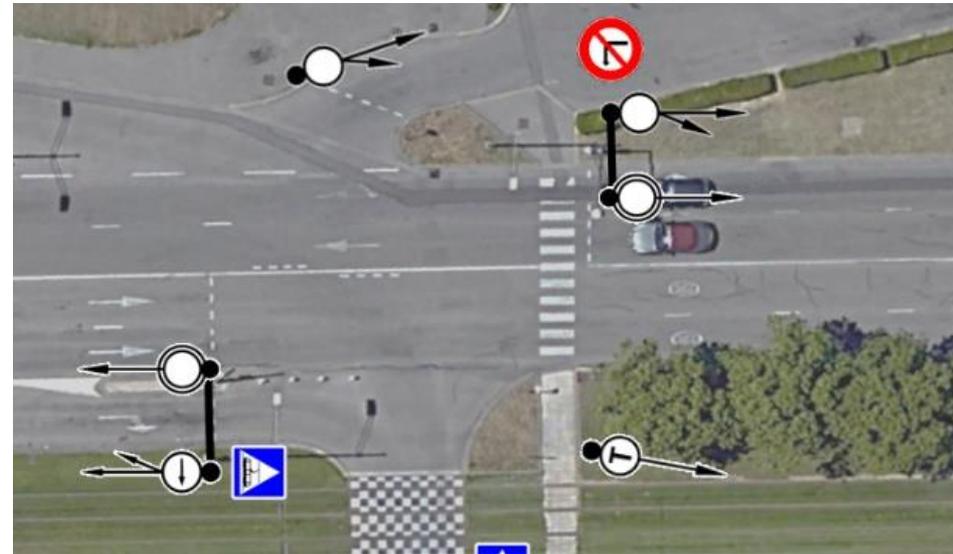
Contre-exemple

IMPLANTATION DES SIGNAUX

- ❖ **CAS PARTICULIER DES CARREFOURS GERES PAR R14**
 - ❖ Prévoir un décalage de la ligne d'effet des feux gérant le TA
 - ❖ Privilégier des feux de diamètre 300mm

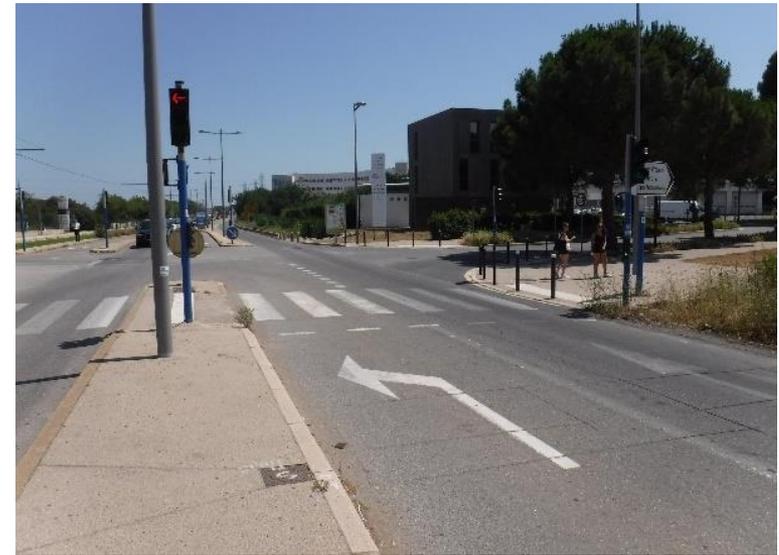
Contre-exemple

IMPLANTATION DES SIGNAUX

❖ CAS DES SIGNAUX R24

- ❖ Rechercher une hauteur d'implantation comprise entre 1,50 et 2,00m (hors cheminement piéton)

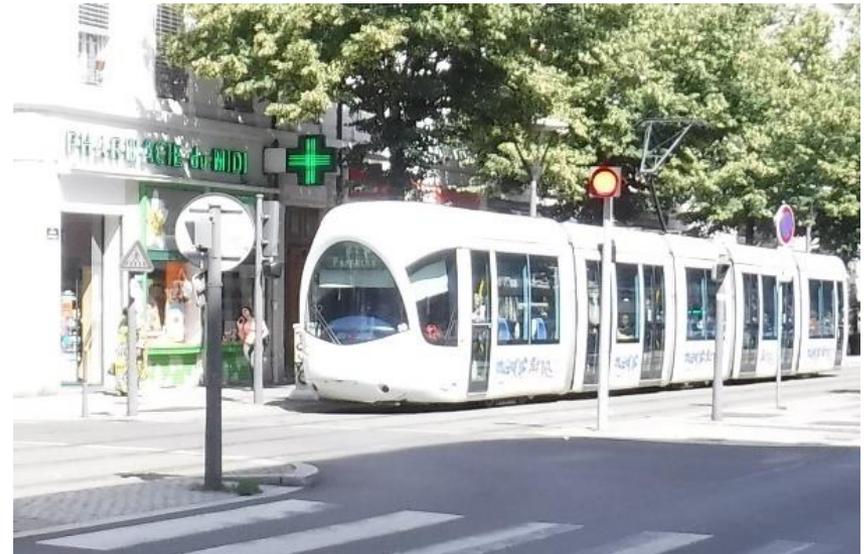
Contre-exemple

IMPLANTATION DES SIGNAUX

❖ CAS DES SIGNAUX R24

- ❖ Accompagner les signaux par des panonceaux explicatifs
- ❖ Accès riverains en latéral : accompagnement possible par panonceaux indiquant que les R24 ne s'adressent qu'aux mouvements tournants

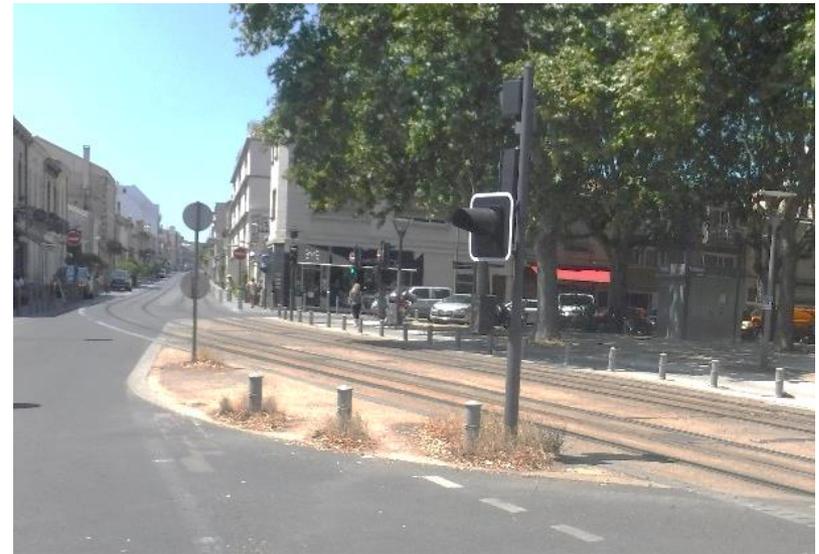
Contre-exemple

FONCTIONNEMENT DETAILLE

- ❖ Privilégier le rouge intégral en phase tramway

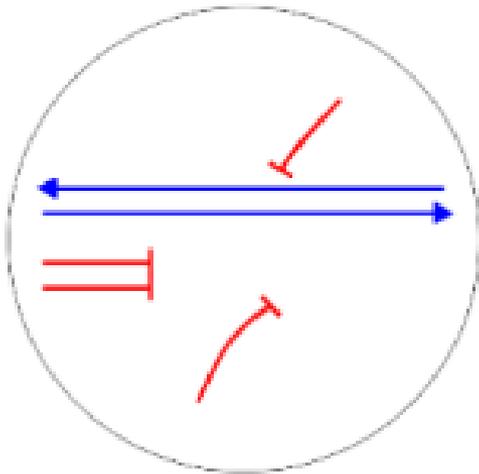
Exemple

Phase tramway

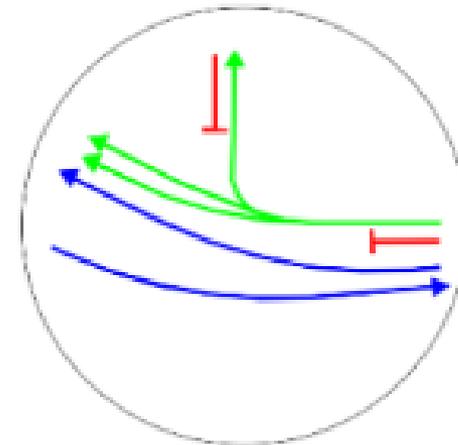
Contre-exemple

Phase tramway

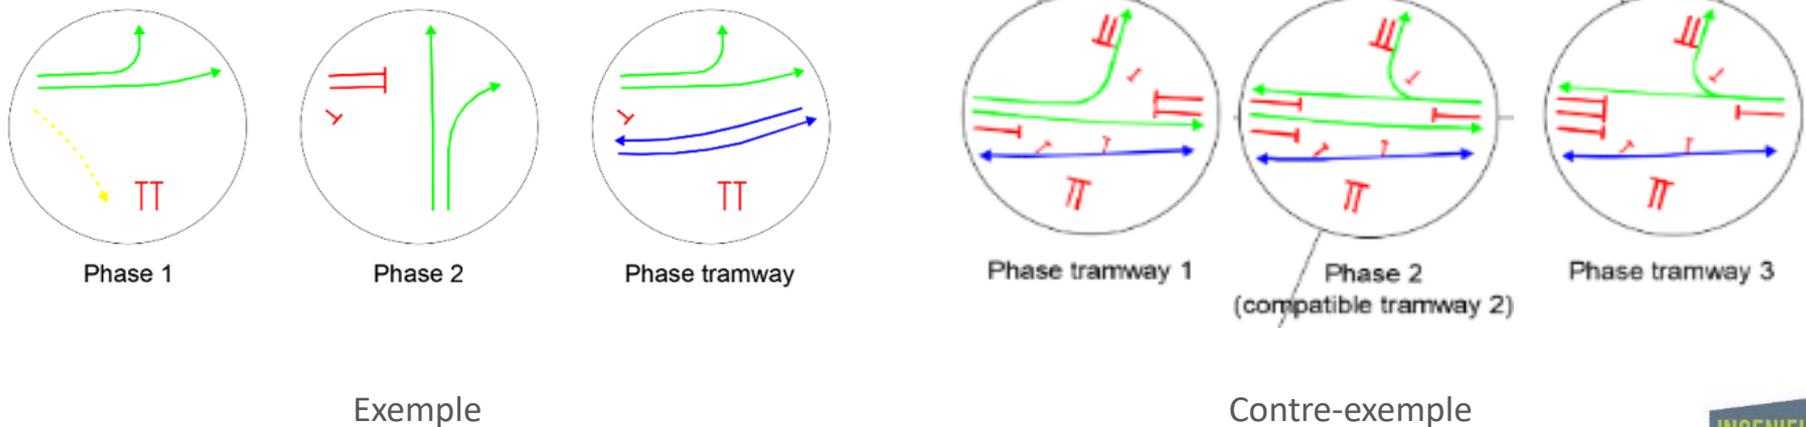
- ❖ Rechercher une homogénéité des phases tramway

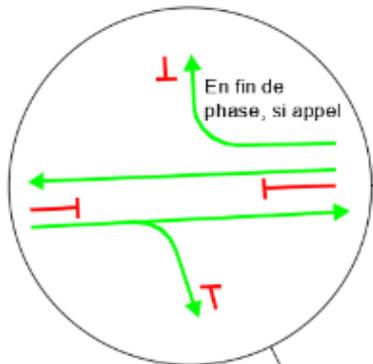
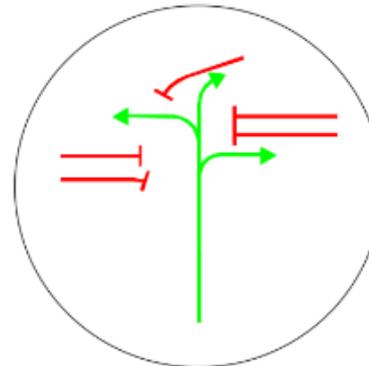
Exemple

- ❖ Eviter la mise ou le maintien au rouge inutiles de signaux routiers dédiés aux TA
- ❖ Abolir la mise au vertical systématique, même en l'absence de tramway, des signaux R17

Phase 1

Phase 3

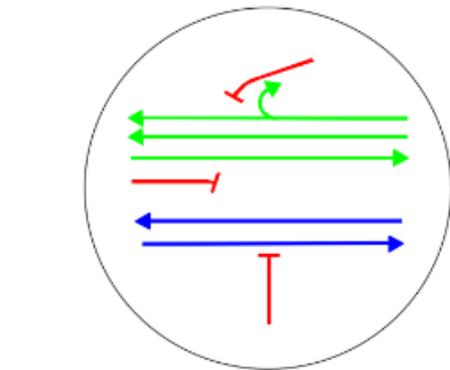
Contre-exemple

Phase 1 (compatible tramway)

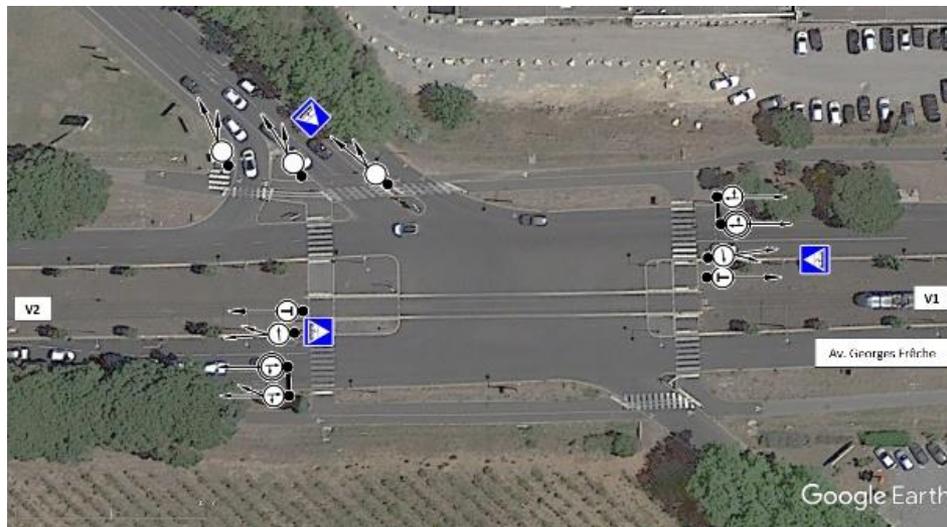
Exemple

- ❖ Si nécessaire, actions sur les temps de dégagement des TA lorsque des conditions particulières pénalisent l'écoulement :
 - ❖ Géométrie contraignante
 - ❖ Volume ou type de trafic le justifiant
 - ❖ Vitesses limitées par un statut ou un aménagement particulier

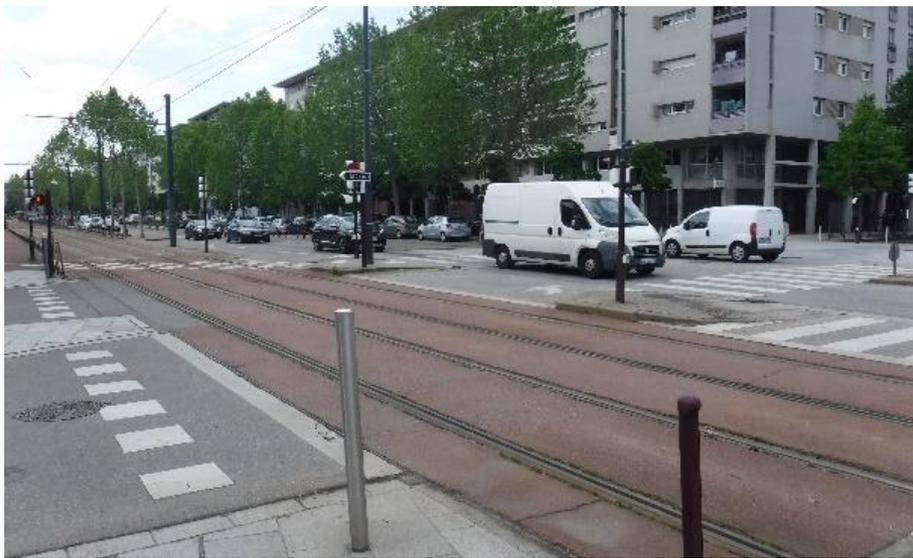
Exemple

- ❖ Assurer un contraste visuel efficace entre la plateforme et/ou ses limites et les chaussées environnantes pour permettre une bonne identification en toutes circonstances

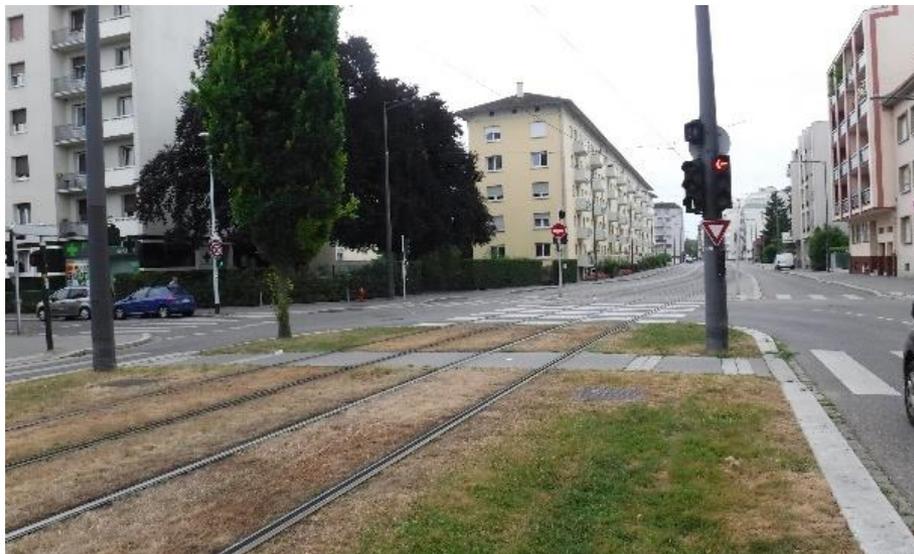
Exemple

- ❖ Garantir de bonnes conditions de visibilité réciproques entre tramways et véhicules en TA : éviter la présence de masques pérennes

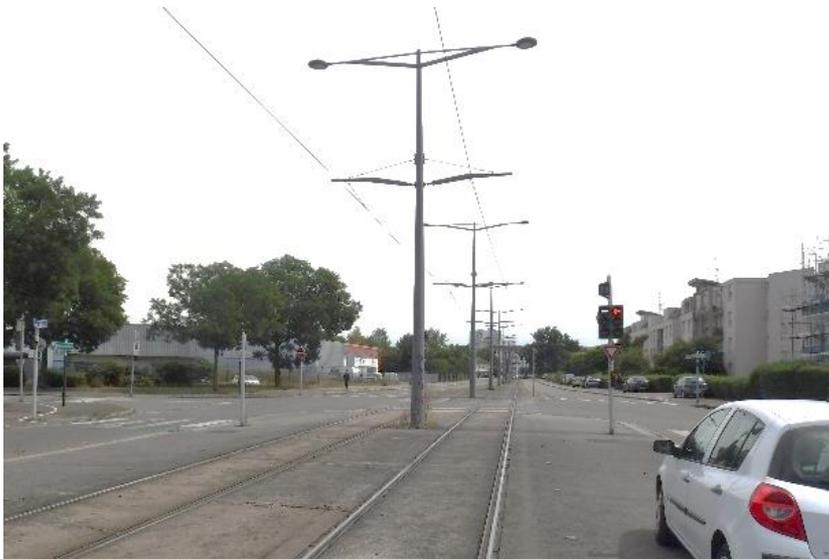
Exemple

- ❖ Maintenir dans le temps les bonnes conditions de visibilité réciproques entre tramways et véhicules en TA

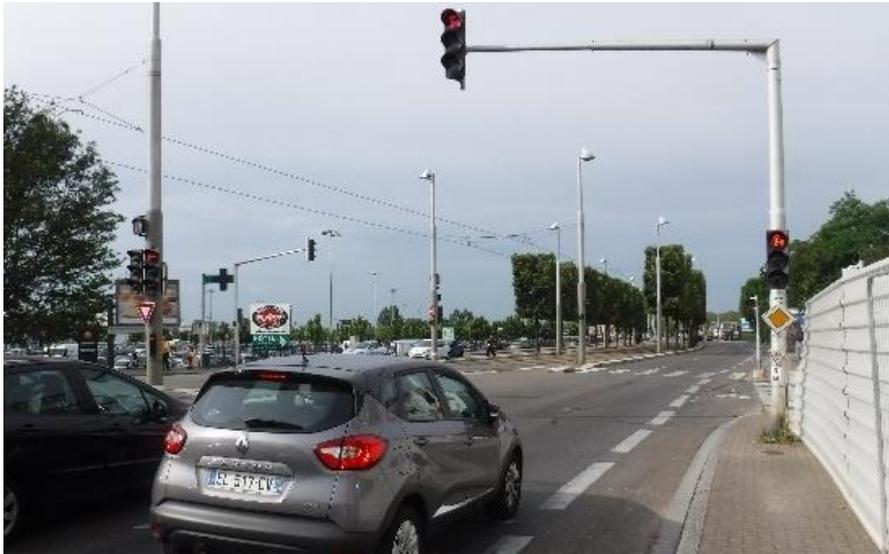
- ❖ Proscrire tout masque visuel sur les feux et maintenir cette exigence dans le temps

Exemple

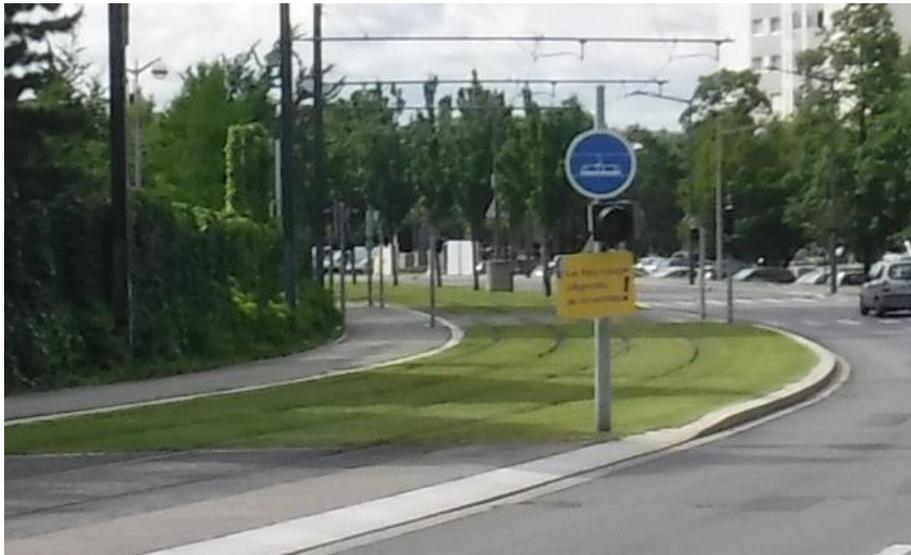
- ❖ Optimiser l'orientation des signaux vers les véhicules concernés et maintenir cette orientation dans le temps

Exemple

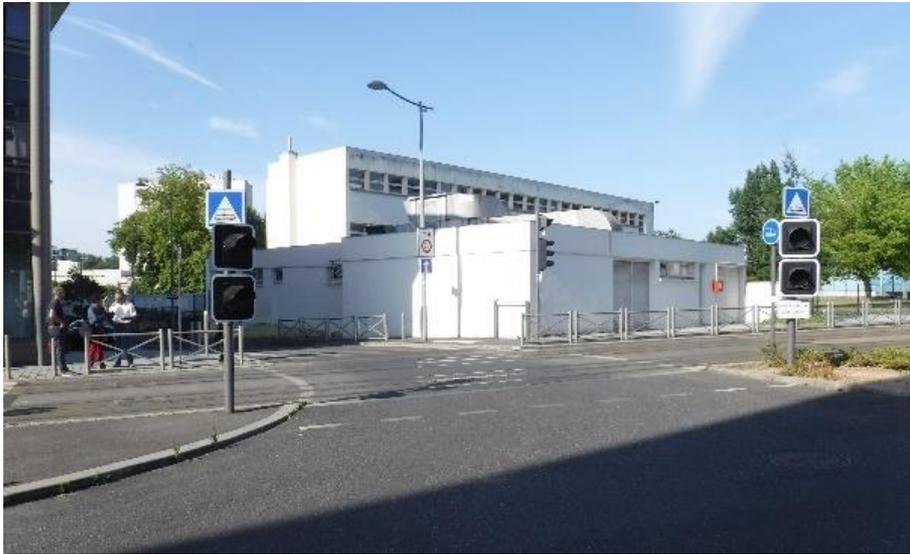
- ❖ Renforcer la visibilité des signaux R24 pour l'ensemble des usagers concernés :
 - ❖ Rappels à gauche lorsque cela est possible
 - ❖ Doublement des signaux sur chaque support et fonctionnement en « flip-flop »
 - ❖ Feux LED avec lentilles incolores / Feux à très large ouverture (type E)
 - ❖ Mise en œuvre d'écrans de contraste

Exemple
