Vue aérienne station Chavant :

Contexte :

La station Chavant est le point de rencontre de 2 lignes de tramway, avec une station en tronc commun comportant 2 positions de tram à quai dans chaque sens.

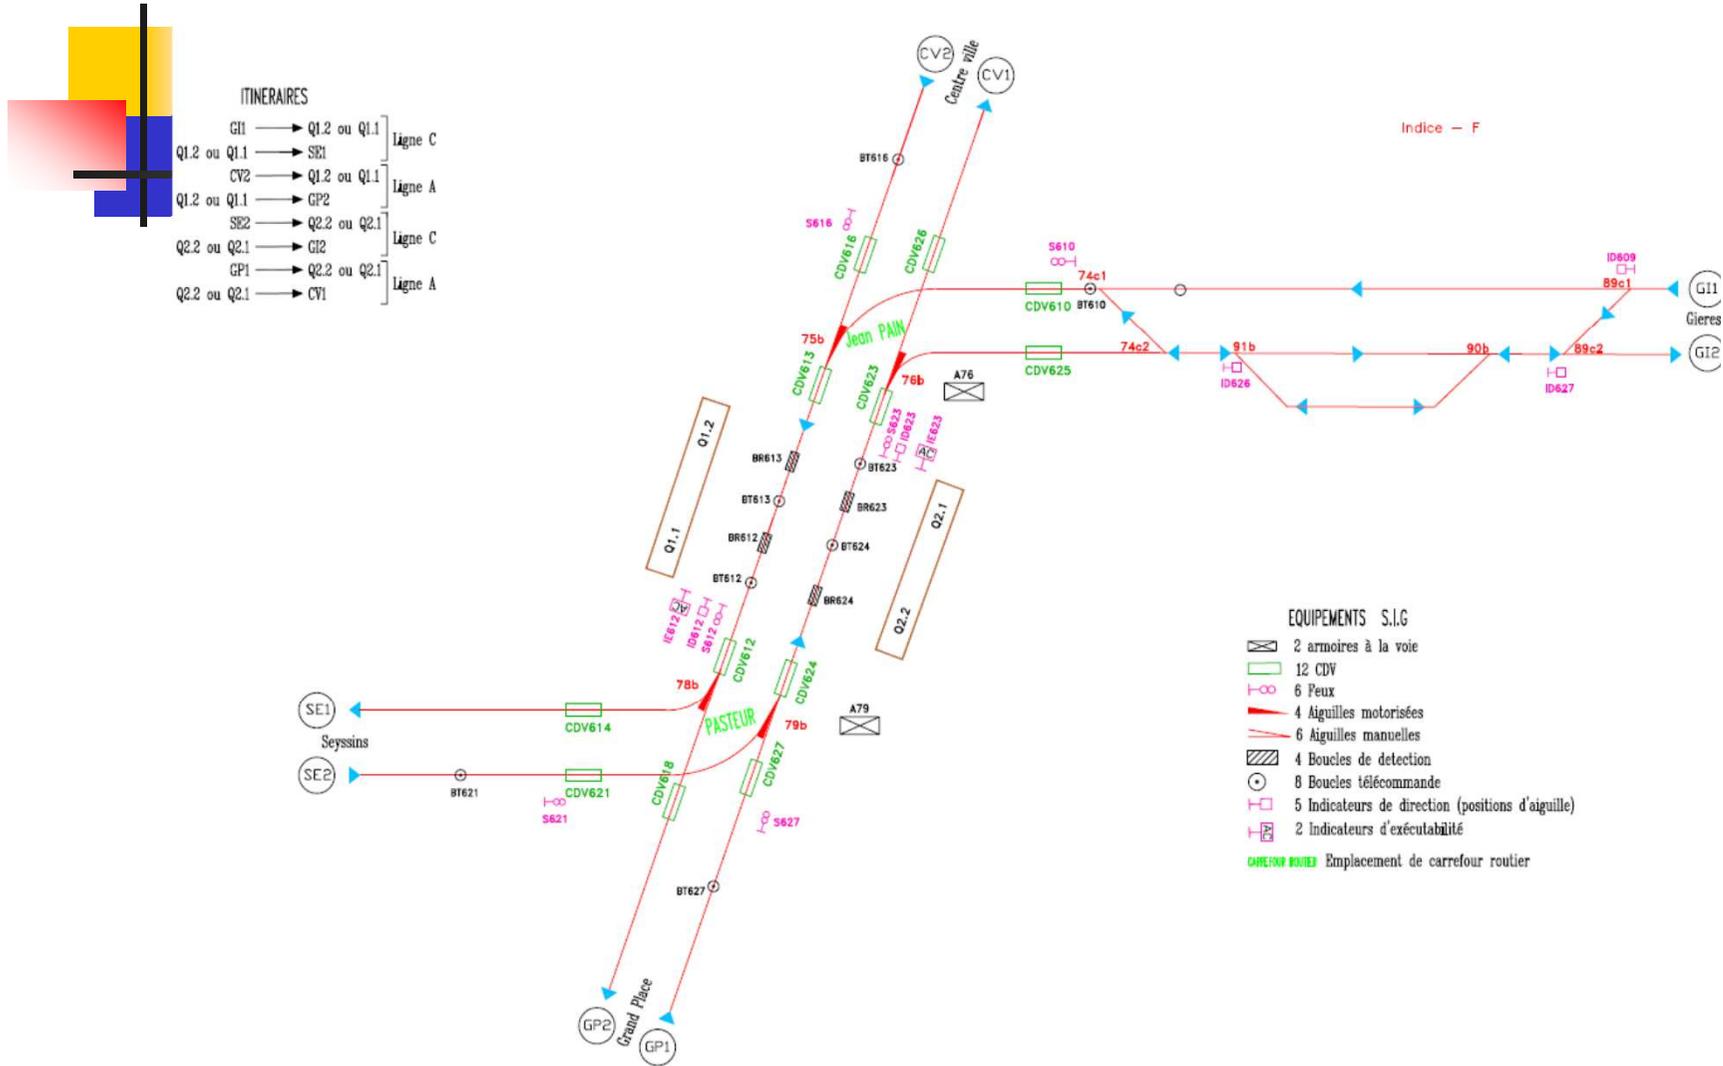
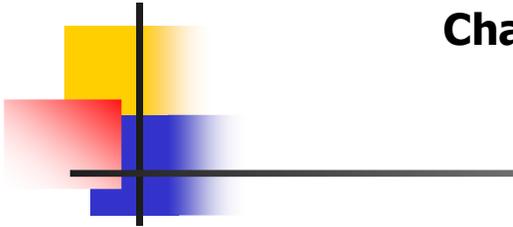
Chavant avant simplification :

La signalisation ferroviaire était totalement dépendante des phases la signalisation routière pour donner un feu vert ferroviaire.

De plus la rigueur de la signalisation ferroviaire interdisait le passage de 2 tramways circulant dans la même direction pour la même phase de feu ; les zones techniques gèrent l'unicité de passage.

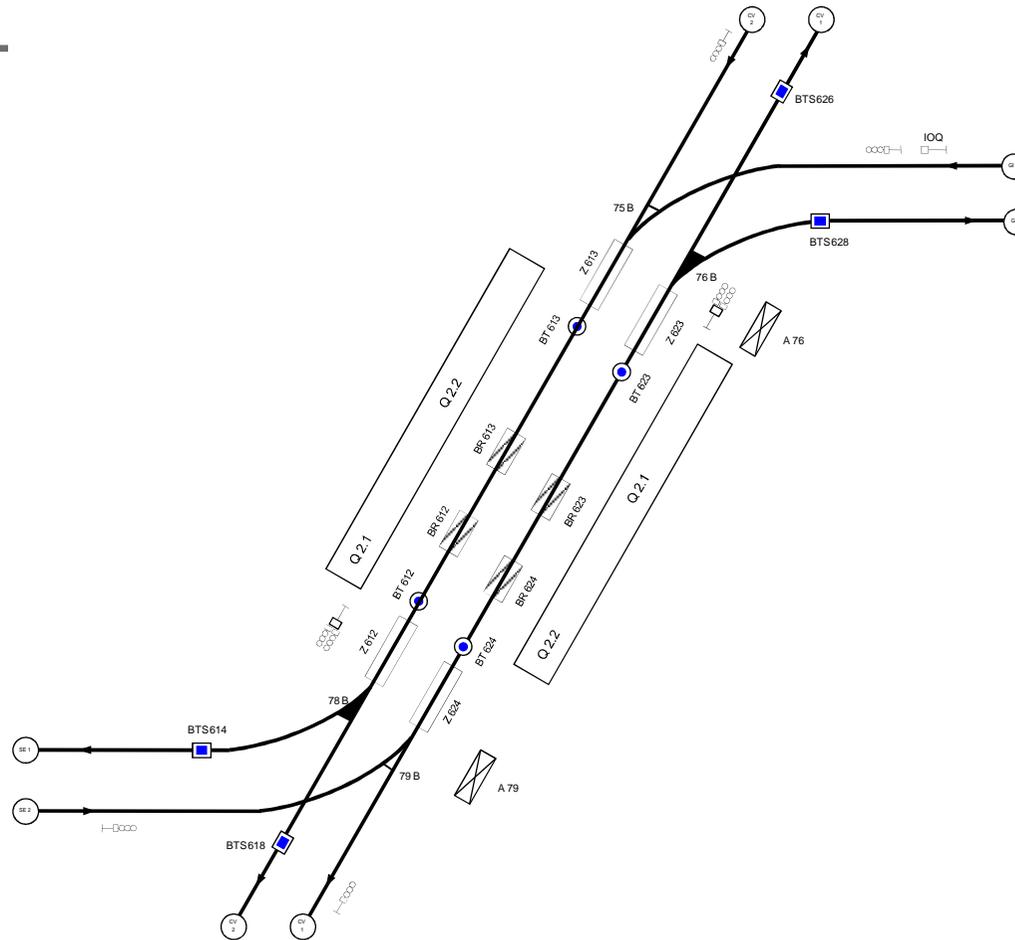
Chavant après simplification :

Un grand nombre d'équipements de signalisation sont supprimés ;

- plus que 2 CDV et 2 BTS au lieu de 12 CDV (gain en maintenance)
- Reste 2 boucles de télécommandes au lieu de 8.
- suppression des feux de mi-quai et tête de quai, ne reste que les feux routiers

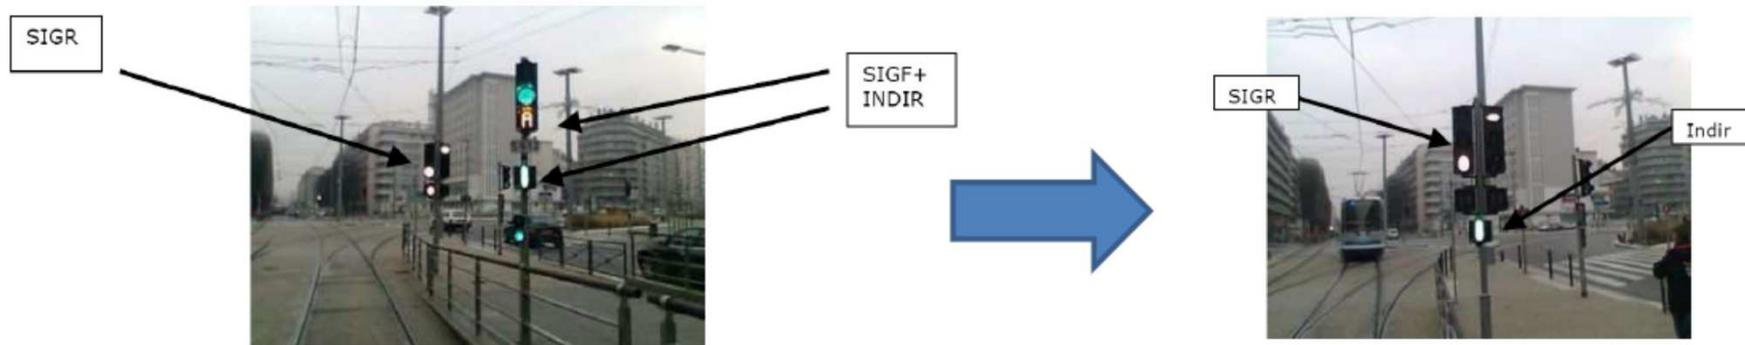
Fonctionnement d'une zone technique en boucle SIL 2 :

Une zone technique qui utilise une boucle SIL 2 en sortie fonctionne sur le même principe qu'une ZT standard avec 2 CDV.

La certification SIL 2 pour Les boucles Capsys garantit qu'une télécommande reçu provient de façon certaine d'une rame de tramway. Par contre le système ne certifie pas qu'une télécommande sera réceptionnée.

Une boucle SIL 2 n'est activée que lorsque l'émetteur se trouve au dessus de la boucle (3 mètres), il n'y a pas de détection magnétique.

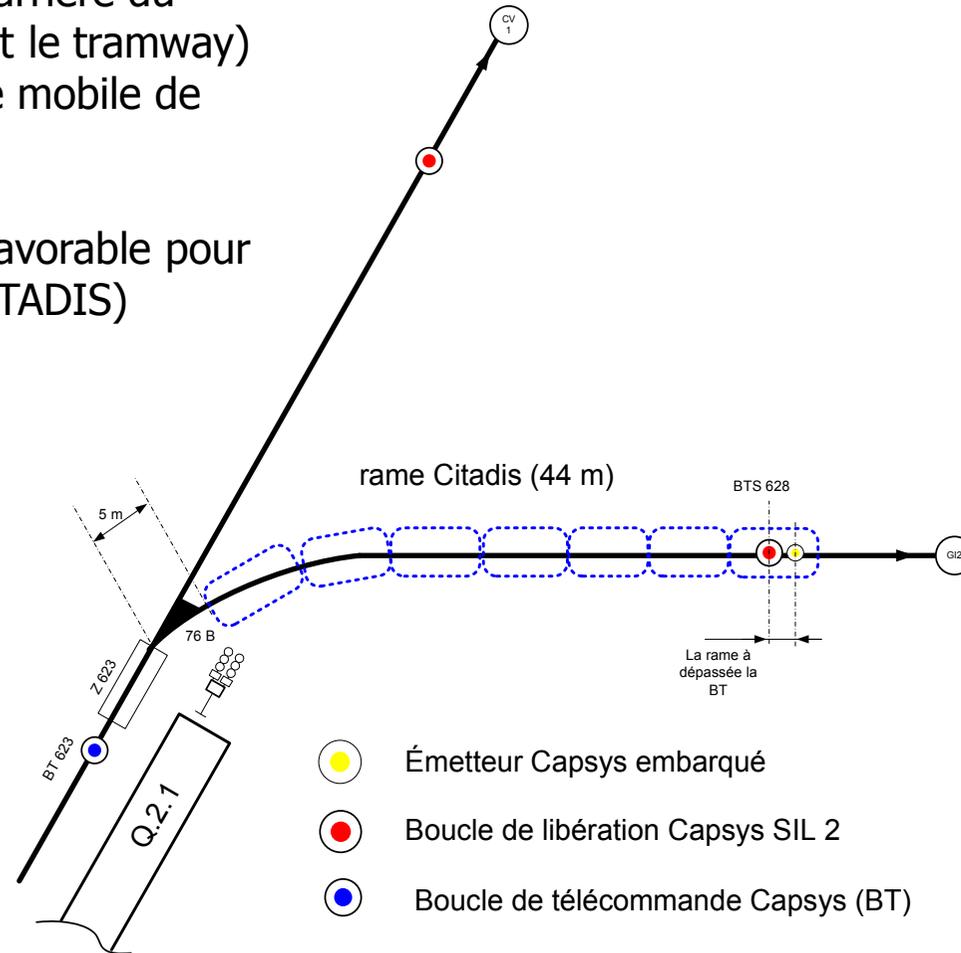
Critère N°1 :

Lors de la libération de la zone d'aiguille il faut que l'arrière du tramway (quelque soit le tramway) soit sortie de la partie mobile de l'aiguille.

Ce cas est le plus défavorable pour un tramway long (CITADIS)

La distance d'implantation des BTS de sortie dépend essentiellement de la longueur des rames qui circulent sur la ZT.

Le principe même de la modification de la zone de Chavant repose sur la possibilité de faire circuler 2 rames dans la même phase de feux, la zone technique doit donc pouvoir accepter 2 rames.

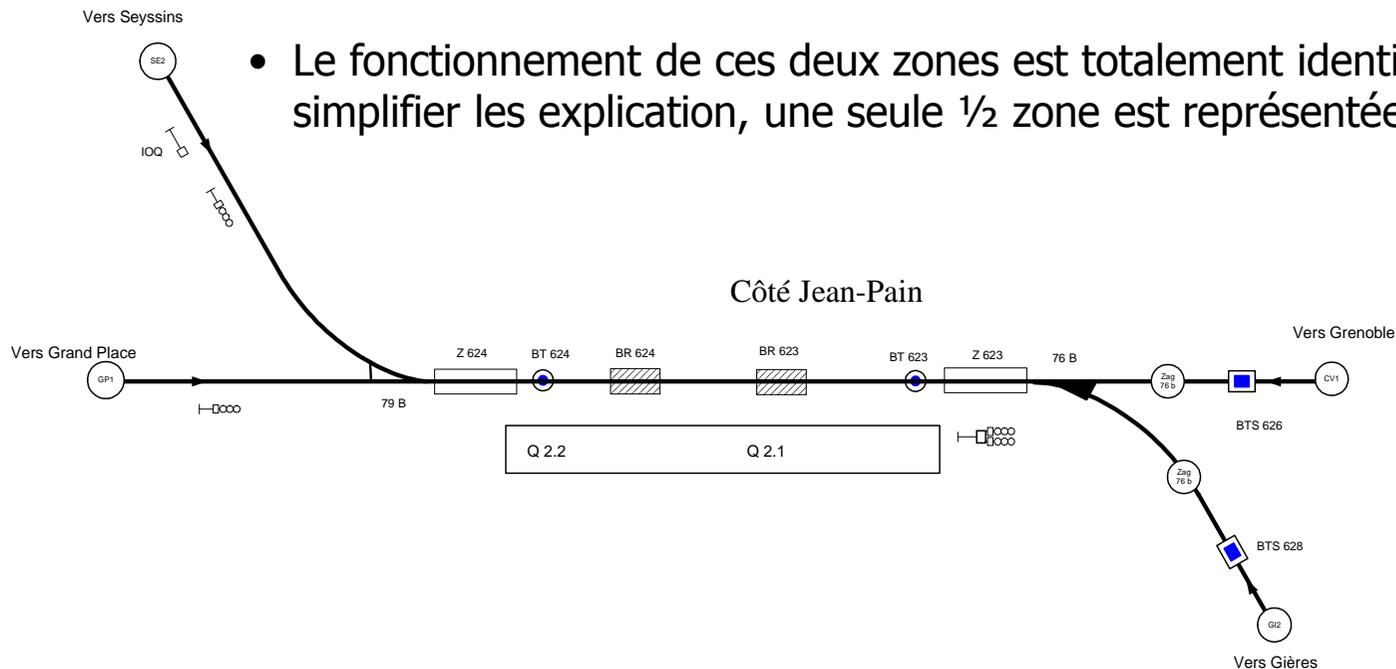
Principes de fonctionnement :

La zone de Chavant est un double débranchement totalement symétrique, elle peut être décomposée en 2 1/2 zones :

- Pasteur → convergence des rames de Grenoble et Gières vers Grand Place et Prisme
- Chavant → convergence des rames de Prisme et Grand Place vers Gières et Grenoble
- Le fonctionnement de ces deux zones est totalement identique, pour simplifier les explication, une seule 1/2 zone est représentée :

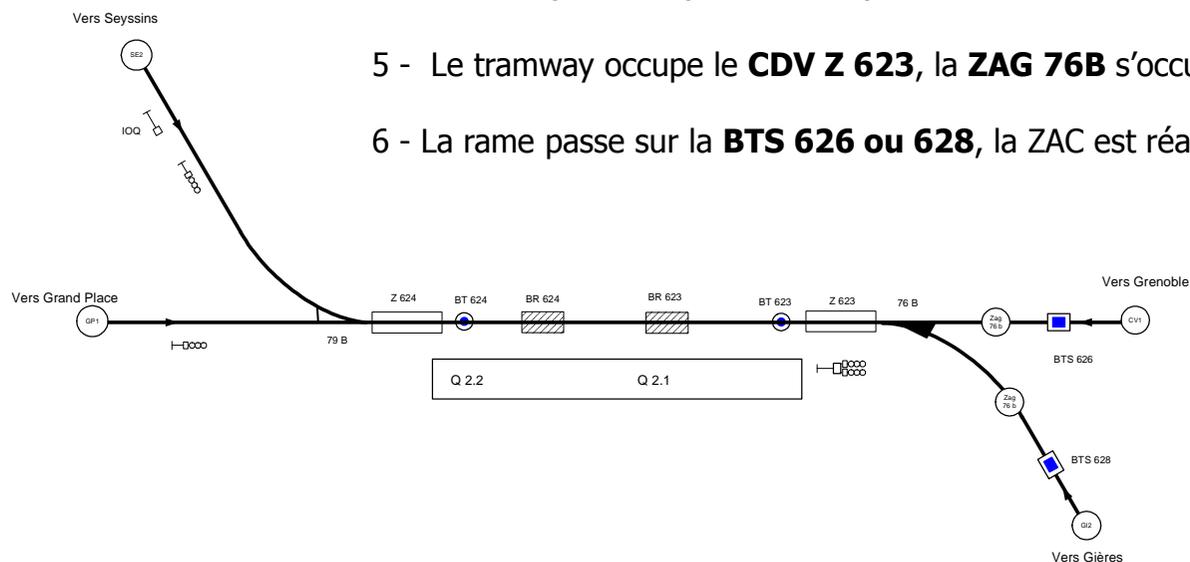
CHRONOLOGIE D'UN ITINERAIRE

1 - Une rame qui entre en station doit télécommander sur la boucle d'entrée **BT 624** :

- Télécommande à droite pour une rame désirant aller à Gières
- Télécommande à Tout Droit ou Gauche pour une rame désirant aller à Grenoble

2 - L'aiguillage bascule dans la position désirée (si ce n'était pas déjà le cas) et l'Indir passe en barre verte ou déviée à droite

3 - La rame occupe successivement BR 624 et BR 623, aucune incidence pour la sig Ferro mais permet d'afficher l'occupation du quai sur l'IOQ. Par ailleurs cette information est donnée au contrôleur de feu pour ne pas donner de vert routier si la station est déjà occupée par 2 rames.

4 - La rame télécommande sur BT 623, à la libération de la BT 623, le compteur passe à 1 (ou à 2 si un trajet est déjà enclenché)

5 - Le tramway occupe le **CDV Z 623**, la **ZAG 76B** s'occupe.

6 - La rame passe sur la **BTS 626 ou 628**, la ZAC est réarmée et le compteur est décompté.

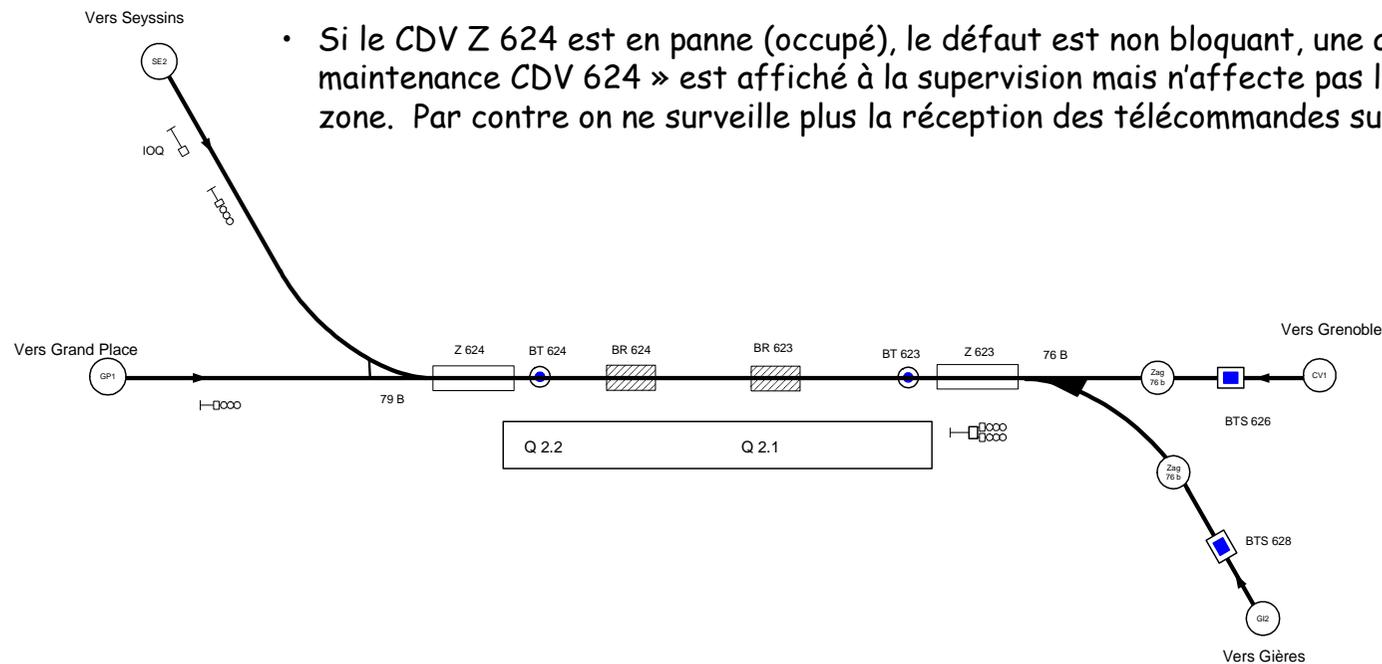
DÉFAUT SUR LA TÉLÉCOMMANDE D'ENTRÉE BT 624

- Un défaut sur une télécommande d'entrée (BT 624) suivi d'une non détection du circuit de voie de pointe d'aiguille peut provoquer un défaut non sécuritaire et créer un bivoie si un tramway arrive en entrée de zone et télécommande sur BT 624.
- Pour cette raison, le STRMTG nous a imposé une surveillance de la BT 624 par le CDV Z 624
- Si le CDV Z 624 est occupé puis libéré et qu'aucune télécommande n'est vue sur BT 624, la zone de Jean-Pain est automatiquement mise à l'arrêt
- La remise en service impose une initialisation de la zone de Jean-Pain (ou marche.arrêt Chavant).
- Si le CDV Z 624 est en panne (occupé), le défaut est non bloquant, une alarme « Défaut maintenance CDV 624 » est affiché à la supervision mais n'affecte pas le fonctionnement de la zone. Par contre on ne surveille plus la réception des télécommandes sur BT 624.
